## Arbetsplan för N2000-området Lövä naturreservat SE0330172 inom projektet Life Coast Benefit LIFE12 NAT/SE/000131

**Objektskod och namn:** SE0330172, Lövä

N2000-området Lövä naturreservat inom projektet Life Coast Benefit LIFE12 NAT/SE/000131

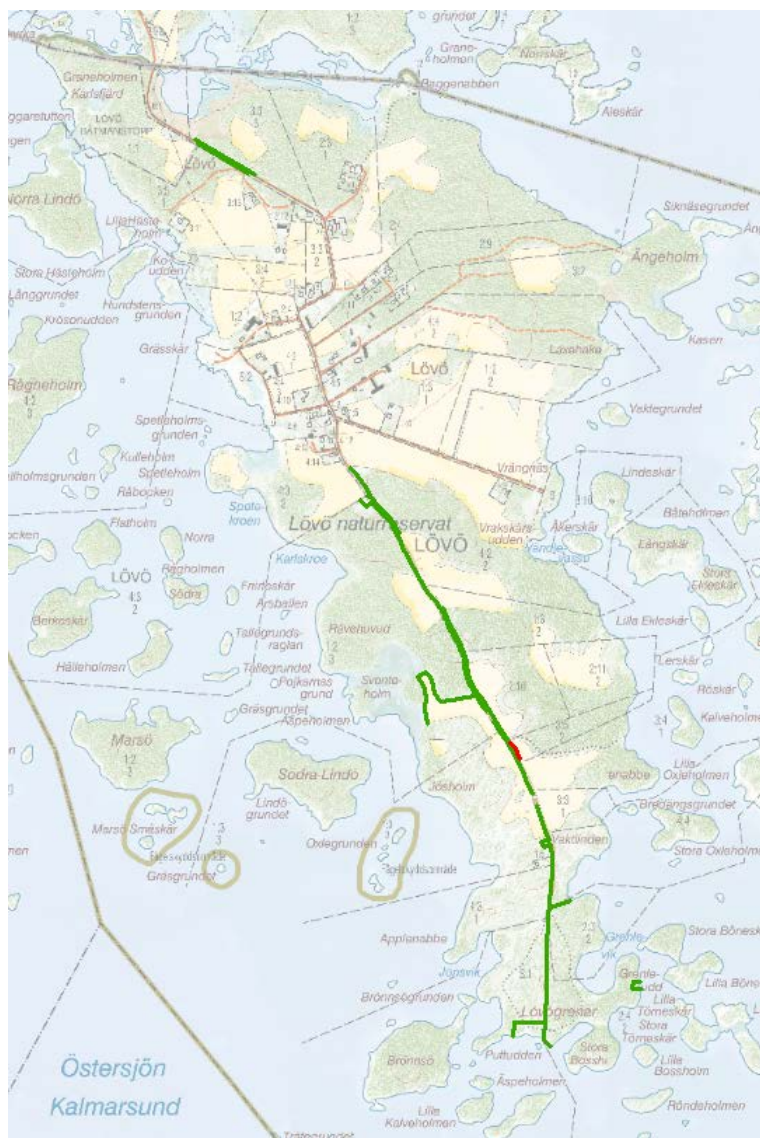
Området har besökts våren 2014 och vilka gärdesgårdar som har högst prioritet att hägnas om respektive nyhägnas har valts ut. Utbyte av taggråd eller äldre trögärdesgårdar till trögärdesgård har koncentrerats till burkningsvägen och till sträckor med äldre dålig trögärdesgård. Arbetet tar tid och byggnationen har pågått under många år. Den nya gärdesgården bidrar starkt till områdets upplevelser och uppskattas mycket av de boende på ön och besökande på Lövo. Delar av äldre taggråd har ersatts med elhägn, där enestavar har utgjorts som stängselstolpar. Under 2016-2018 har en sträckor med elhägn satts upp, dvs eltråd på enestavar vilket harmoniserar med äldre hägnader.

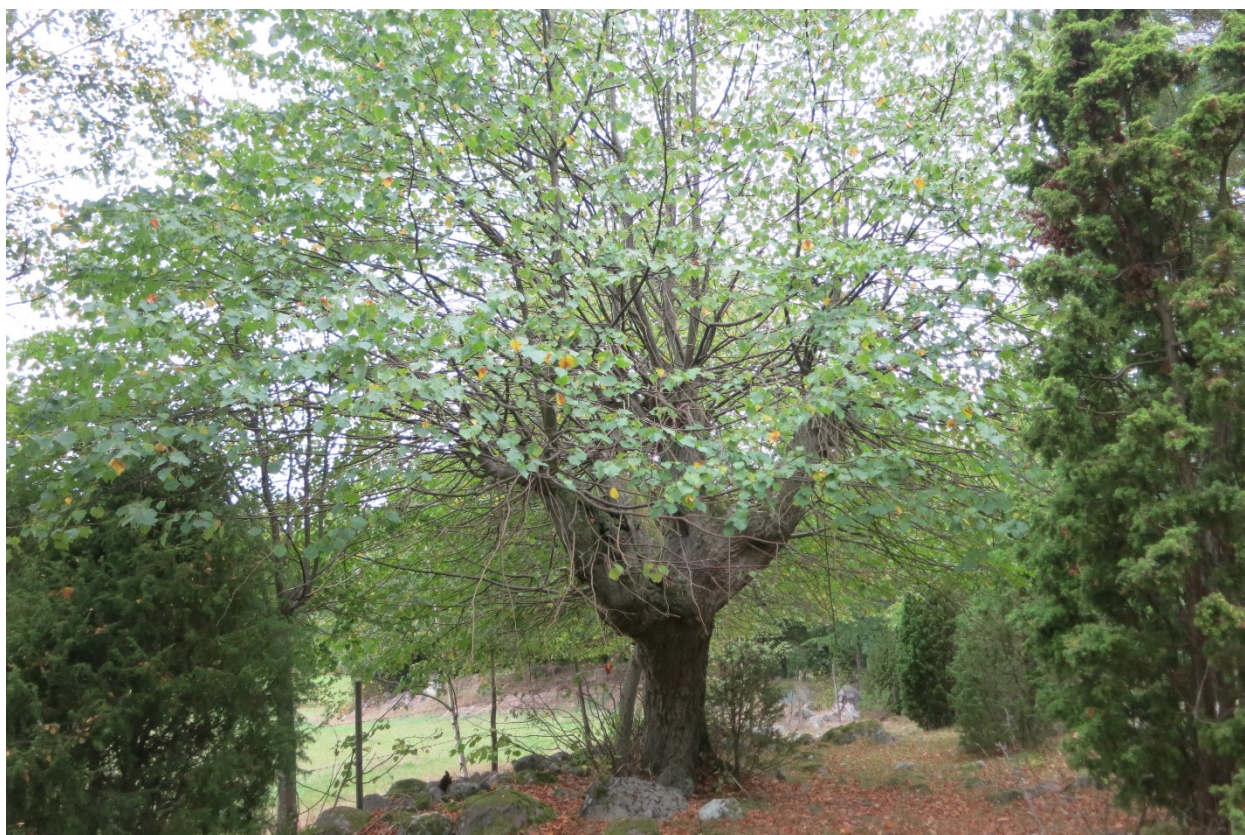
Under perioden 2013 – 2018 har hamlade träd återhamlats eller nyhamlats inom naturreservatet Lövä (Lövä 1:2, 1:3, 1:10, 2:3, 2:4, 2:11, 3:3, 3:4, 3:5, 4:2). En hamlingsplan upprättades och hamlingen av äldre hamlingsträd, ffa lindar men även unga klena lindar har skett i omgångar för att sprida riskerna. Även hamlade lindar utmed brukningsvägen har återhamlats.

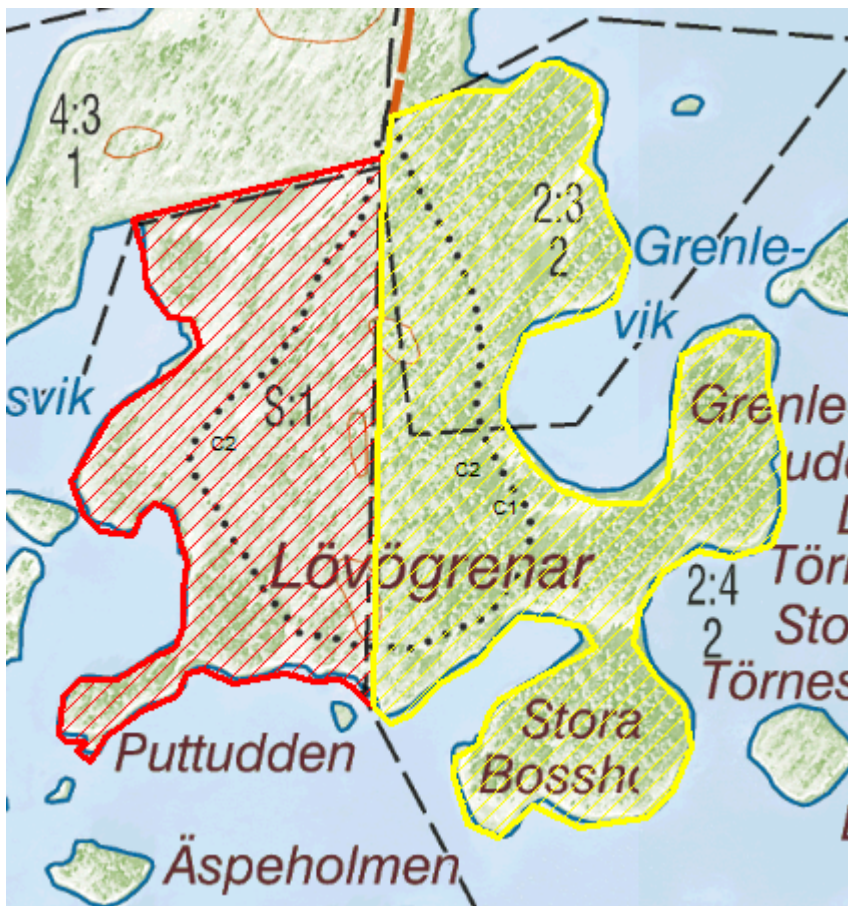
Under 2015 har den sydöstra delen (Lövö 2:3, 2:4, 3:3) av Lövö restaurerats en första omgång med friställning av vidkroniga ekar och skapande av gläntor i delar som vuxit igen på senare tid. Hagmarken i sydost har ett blandat trädskikt med äldre ekar, äldre hamlade lindar, björkar, äldre och yngre tallar samt en del gran. Vidare påträffas oxel, vildapel, hagtorn och oxel. Betesmarken var igenväxt av främst ung tall men även ett flertal enar(!) har vuxit sig flera meter höga upp i de äldre ekarnas kronor. Betesmarkens flora visar på hävdgynnade arter såsom jungfrulin, mandelblom, blåsuga och nattviol. Strandängarna närmast Östersjön har örter som gulkämpar, ormtunga och kustarun. Restaureringen utgår från de äldre ekarna samt de hamlade lindarnas behov av ljusöppna lägen. Betesmarken har gott om bärande buskar och träd som gynnats i restaureringen liksom äldre vindformade tallar samt grova enar. En öppen hagmark med växlande öppenhet eftersträvades och lämpliga unga lindar hamlats. Efter restaureringssåtgärden kommer de arter som är knutna till hävdade hagmarker gynnas förutom den mångfald av arter knutna som är knutna till äldre ek och lind. Under 2018 genomfördes ytterligare en restaureringsinsats. Vid denna omgång förstärktes gläntor och enbuskskiktet minskas ytterligare. Alla åtgärder bidrar till att öka områdets bevarandestatus.

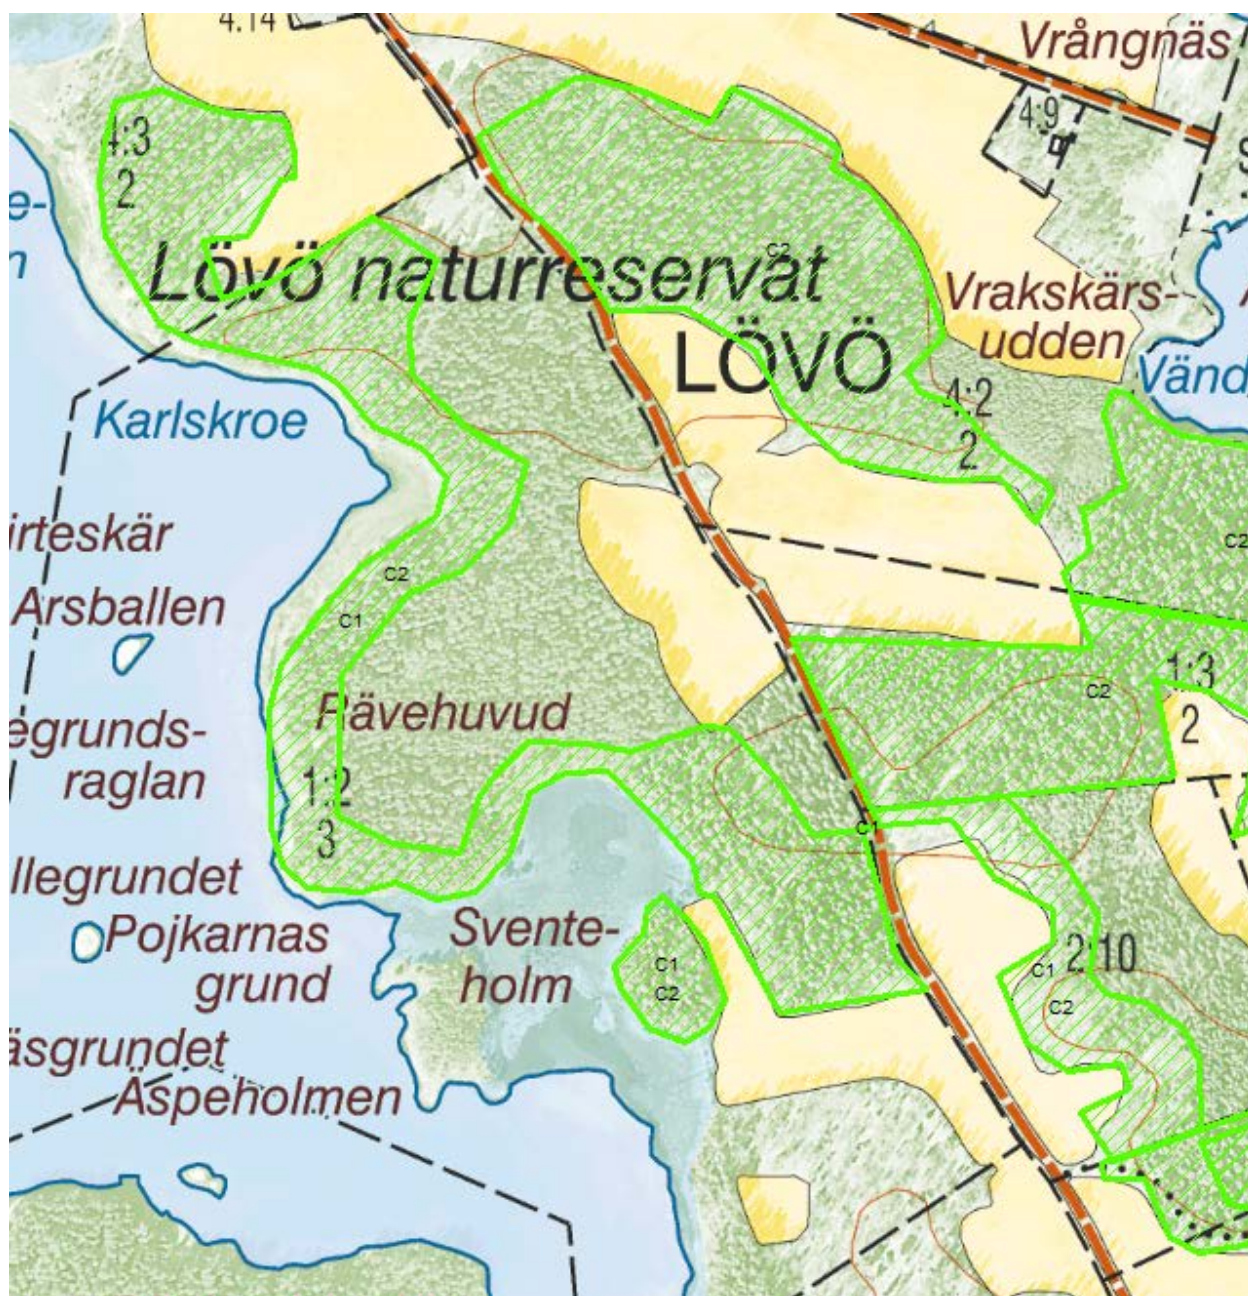
Under 2015 har ett antal yngre ekar friställts inom fastigheterna (Lövö 1:2 och 4:3) på västra sidan om brukningsvägen som leder till öns södra delar. Här domineras den betade skogsmarken av främst tall och stor andel gran. Slutenheten har gått längre. Fokus vid åtgärden har varit att friställa ekarna i första hand. En större glänta har skapats vid en kulle med flera vidkroniga ekar och en grov hamlad lind. Alla de befintliga hamlade äldre lindarna har friställts. Även på fastigheten Lövö 2:10 på östra sidan om brukningsvägen har ekar friställts. Vidare har brynazonen mot åkermarken öppnats upp och andelen gran här minskat betydligt. Yngre lindar har nyhamlats och åkerholmarna är lövdominerade. Åkermarken och intilliggande skogsmark betas av nötkreatur. Ytterligare en restaureringsinsats kommer ske under vintern 2018-2019. Fokus denna gång är att hugga bort gran. Att skogsmarken som angränsar till ekkullen öppnas upp och denna del av den betade skogsmarken blir mer öppen och variationsrik.

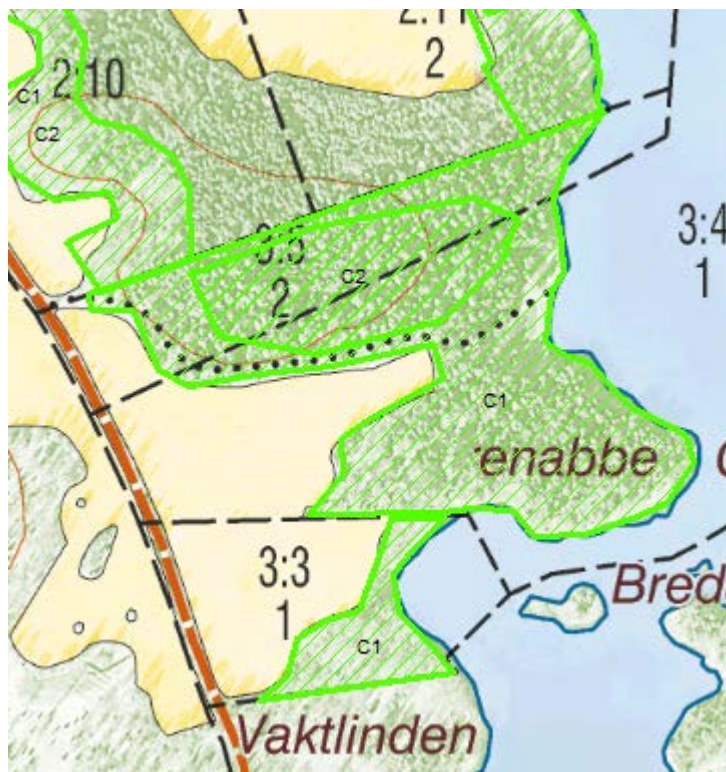
Under 2016 har restaurering av ett äldre skogsbete och igenvuxen hagmark på öns östra sida genomförts. Dessa marker påträffas på fastigheterna (Lövö 3:4 och 3:5). Den igenväxta ekkullen hade flera äldre ekar invuxna bland gran. De vidkroniga ekarna har friställts och andelen enbuskar har kraftigt decimerats. Området övergår mot norr i ett äldre skogsbete med tydlig gläntstruktur. Bland tallarna, granarna växer oxel, rönn, björkar, ek och yngre lindar. De yngre lindarna har nyhamlats och de äldre gläntorna i den betade barrskogen har vidgats. Ekar har friställts och nya gläntor öppnats. En mindre strandäng har röjts fram fri från björk och al och blivit helt öppen igen.

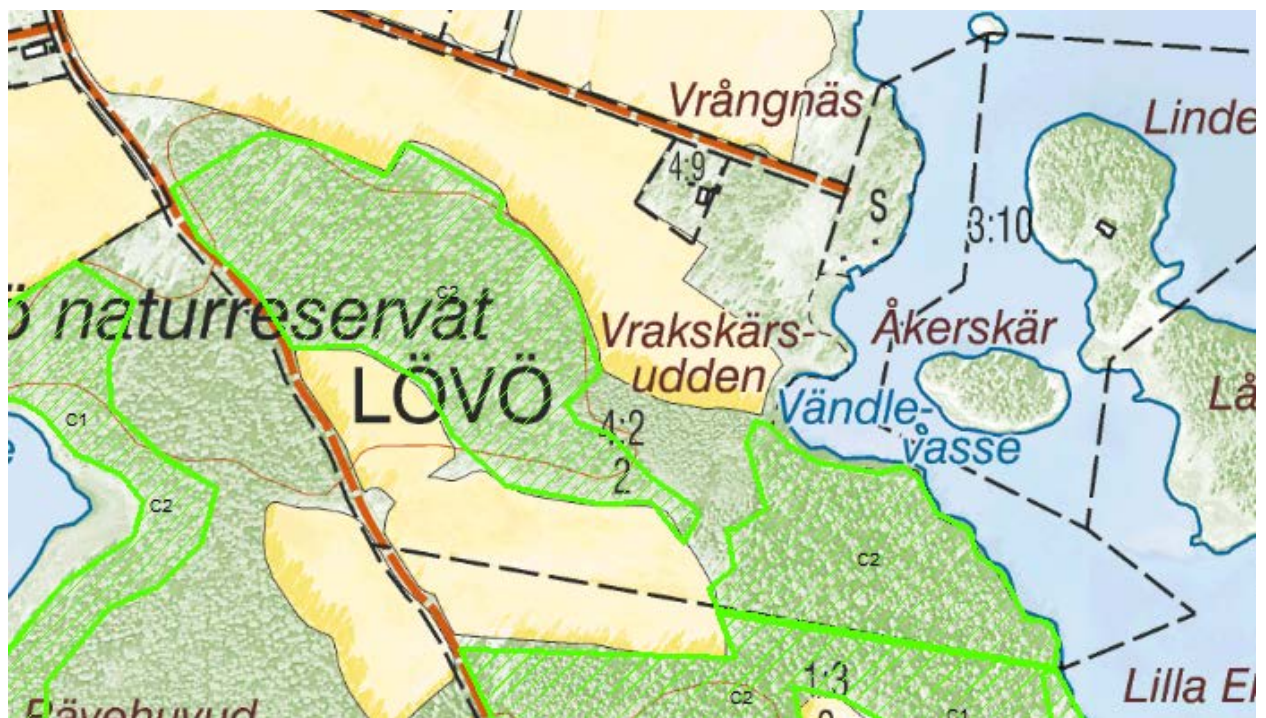
Inom fastigheten Lövö 4:2 har under 2016 de äldre hamlade lindarna återhamlats och dessa träd har friställts tillsammans med äldre ekar påträffas inom fastigheten. Delar av detta skifte visar tydlig skogsbeteskaraktär och här kan det bli aktuellt med ytterligare en restaureringsinsats under projektperioden om tillgången på betesdjur kan säkerställas. Vid en restaureringsinsats skulle gläntorna vidgas och gångar skapas för att skapa en större luckighet i skogen.

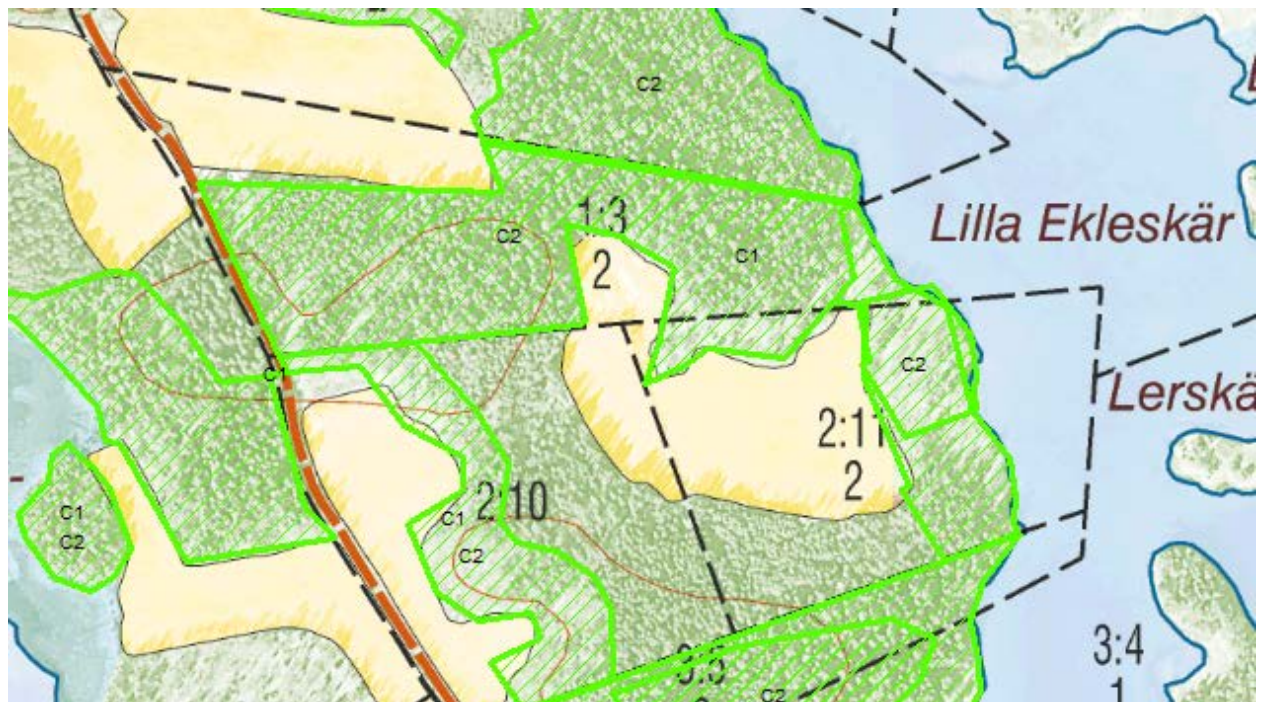
Inom fastigheterna Lövö 1:3 och 2:11 har under 2016 äldre hamlade lindar återhamlats och yngre nyhamlats. Alla dessa hamlade lindar har friställts. En tidigare betesmark har öppnats upp ytterligare och en del gran har avverkats.
