Direktuppföljning av naturvårdsbränning 2016 på en ö inom Bråvikens naturreservat, Norrköpings kommun, Natura 2000-område Bråviken LIFE kod SE0230090

Objektsnamn: Kuggholmen

Rapportförfattare: Marcelle Johansson och Mikael Burgman

Datum:2018-01-15

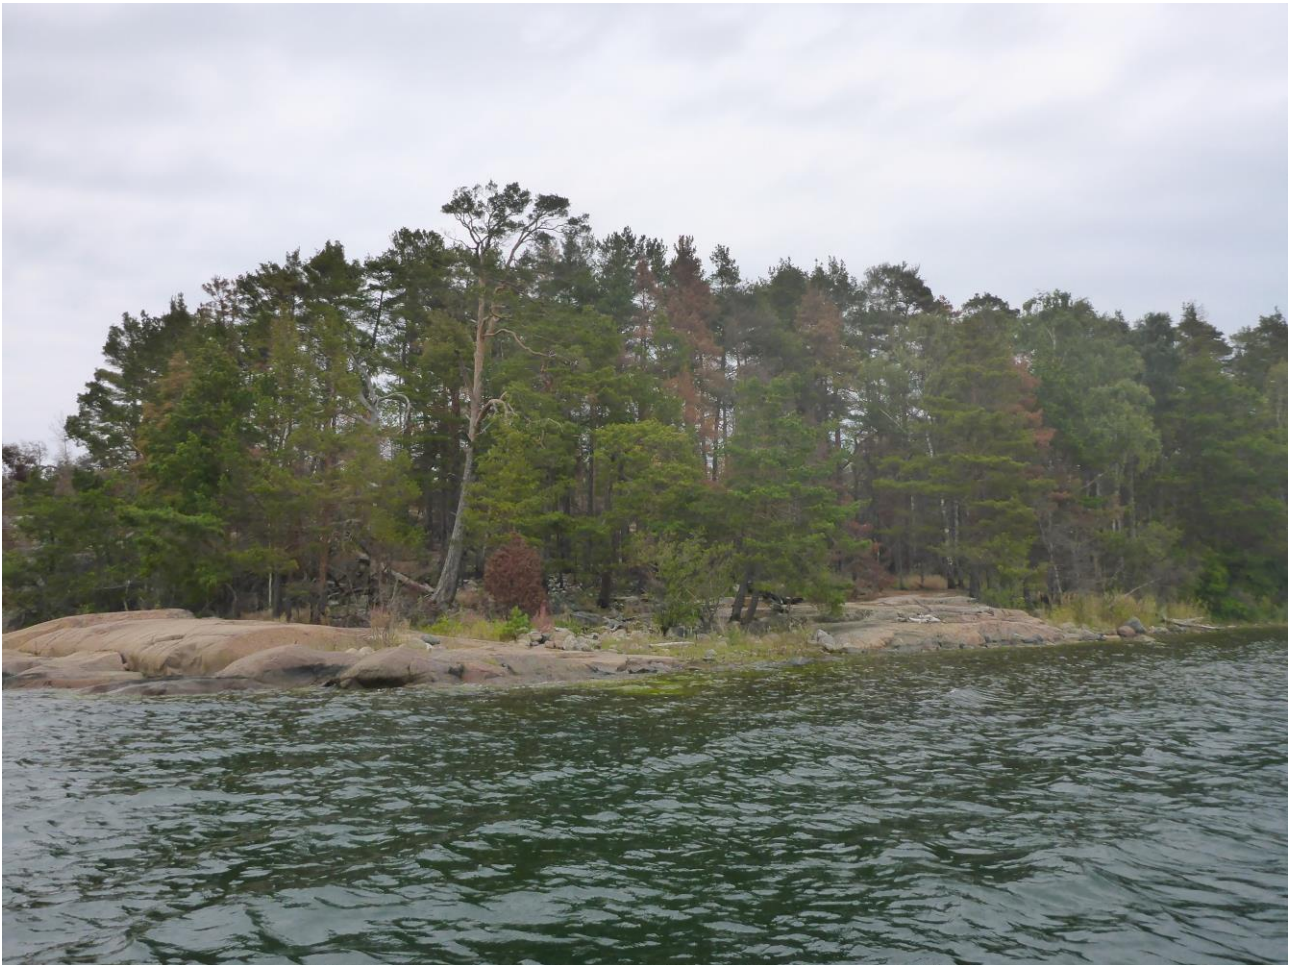
Bild 1 Kuggholmen drygt ett år efter naturvårdsbrand 20170809 Foto:Marcelle Johansson

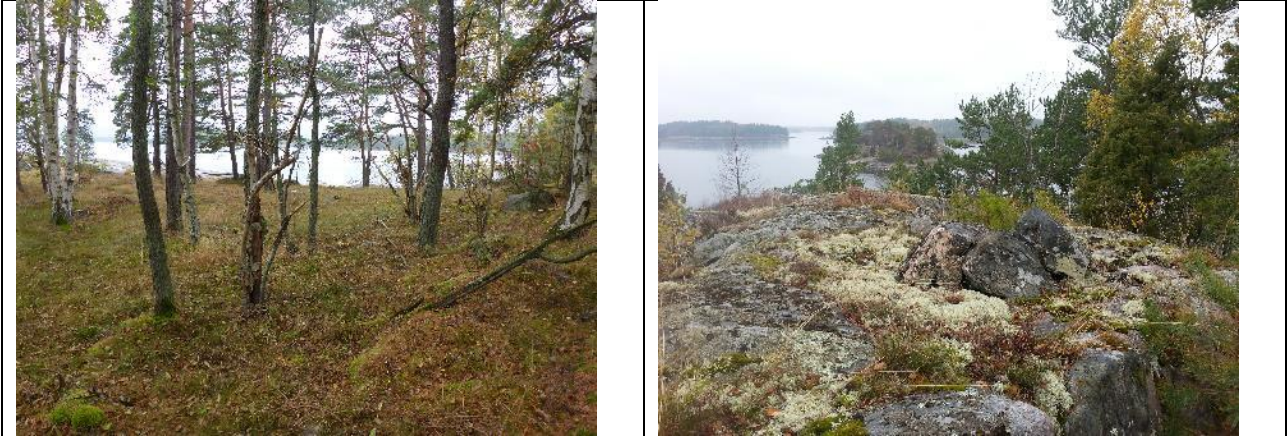
Bild 2 och 3: T.v. Bild före brand från udden i söder med naturlig campingplats. T.h. Kummel i NV som är utpekad som fornminne(före brand). Båda områden skyddades från branden med slanglinje se karta1. Foto: Martin Larsson (t.v.) och Annika Forsslund (t.h.).

Skyddsobjekten skadades inte i branden pga slanglinjen.

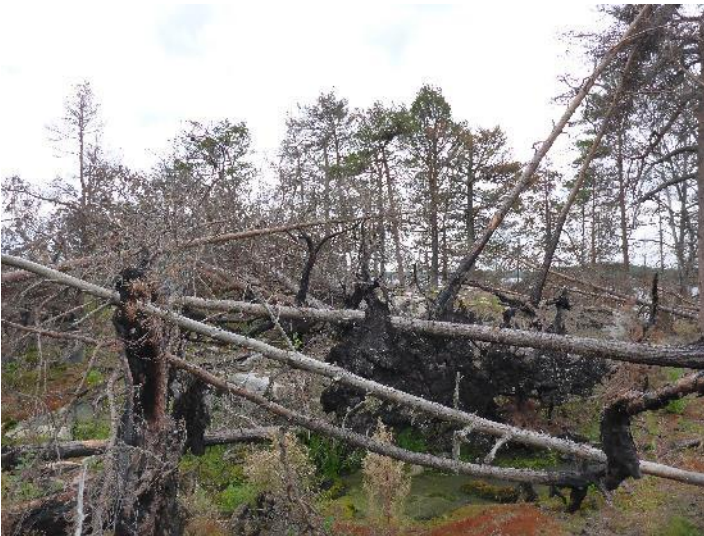
Bild 4: Hällmarkspartie i västra delen av ön (punkt 9) här har de flesta tallar ramlat omkull efter att humusen bränts bort och träden tappat fotfästet, björk- och tallföryngring har börjat

Uppskattningen av trädödligheten gjordes genom en ny relaskopering även efter branden. På tall blev det ca 41%. Dödligheten var högs i hällmarkspartierna där många tallar fick avbrända rötter och tappade allt fotfästet när humusen brann upp. Många träd ramlade omkull dagarna och i veckorna efter branden. Uppföljningen visar att andelen död ved är extra hög där med 40-45 omkullfallna träd inom en 20m radie och få överlevande träd. Det positiva är att i flera av dessa partier har tall- och björkföryngring börjat sätta fart.

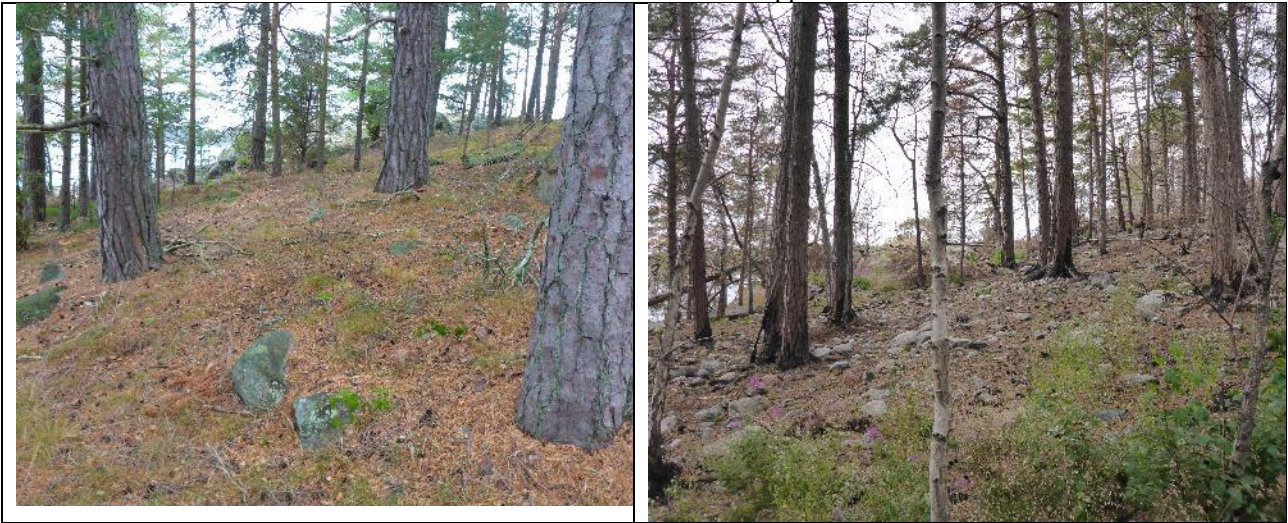
Det finns en högt andel tallar med kådflöden. Att så stor del av humusen har konsumerats ledde till omfattande skador på tallarna- främst på rötter. Förhoppningsvis kommer de överlevande träd stå kvar och utveckla hårdigare ved och intressanta strukturer som är viktiga för svamapr och insekter.

Bild 6 och 7: Markpåverkan av branden i sydvästra delen av ön. före resp. efter bränning. Bilderna är inte tagna på samma plats men är ett exempel på marken har sett ut innan brand. Efterbranden är humusskiktet helt bortbränt och underliggande stenar är blottlagda. Många tallar har skador på rötterna och sämre "fotfäste" i det tunna jordlagret.

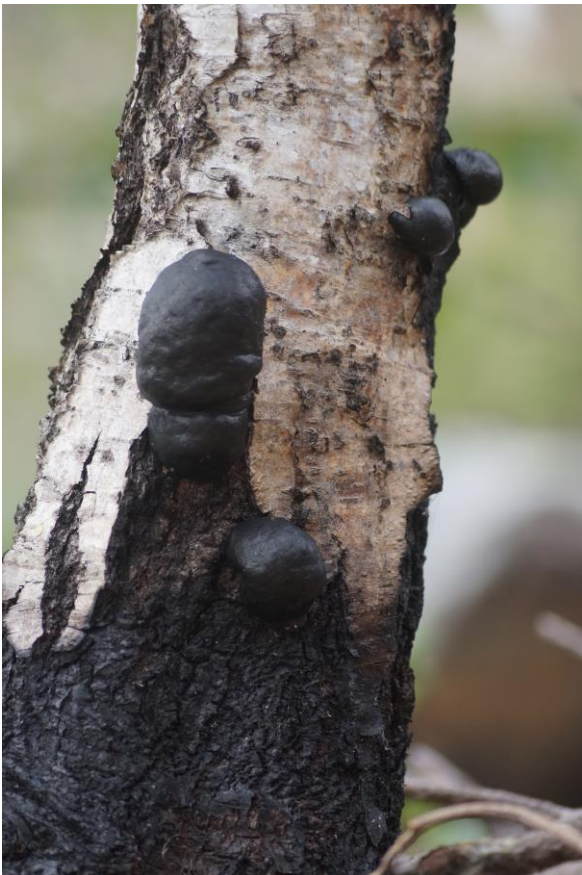
Bild 8: Brandskiktdyna 15 månader efter branden. Foto: Mikael Burgman

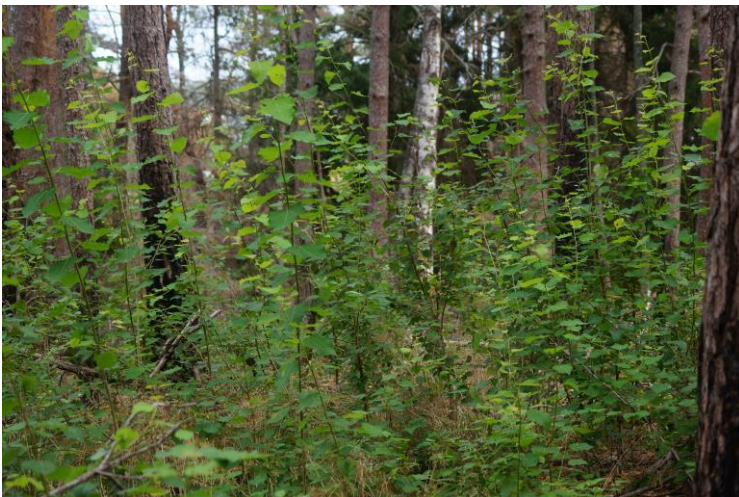
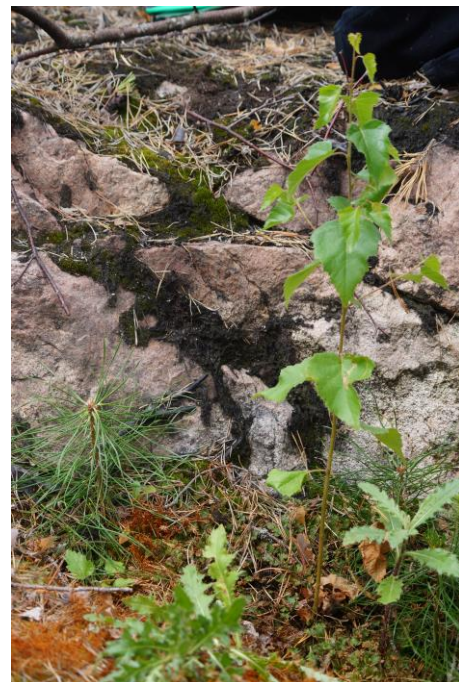
Bild 9 och 10: Förnygring av asp, björk och tall 15 månader efter branden
Foto: Mikael Burgman
