**DIREKTUPPFÖLJNING AV NATURVÅRDSBRÄNNING PÅ ÖN TVÄSÄCK
DEN 3 JUNI 2016 I VÄNSÖ NATURRESERVAT, SÖDERKÖPINGS KOM-
MUN, NATURA 2000-OMRÅDE SANKT ANNA OCH GRYTS SKÄRGÅRDAR
LIFE KOD SE0230055**

Rapport 20161129

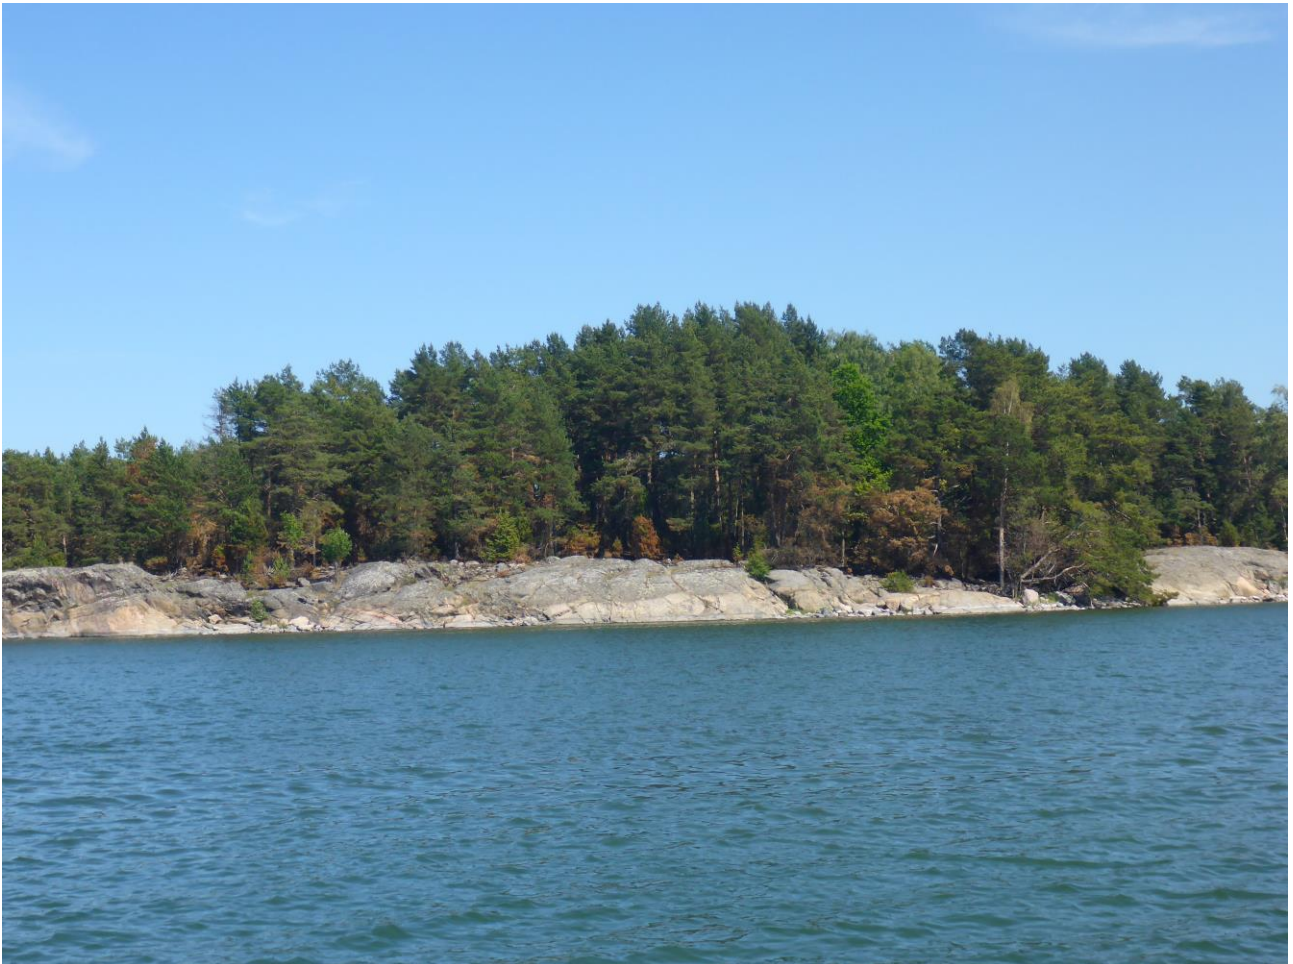
Tväsäck efter naturvårdsbränningen – bruna barr syns främst i buskskiktet och bland lägre träd.

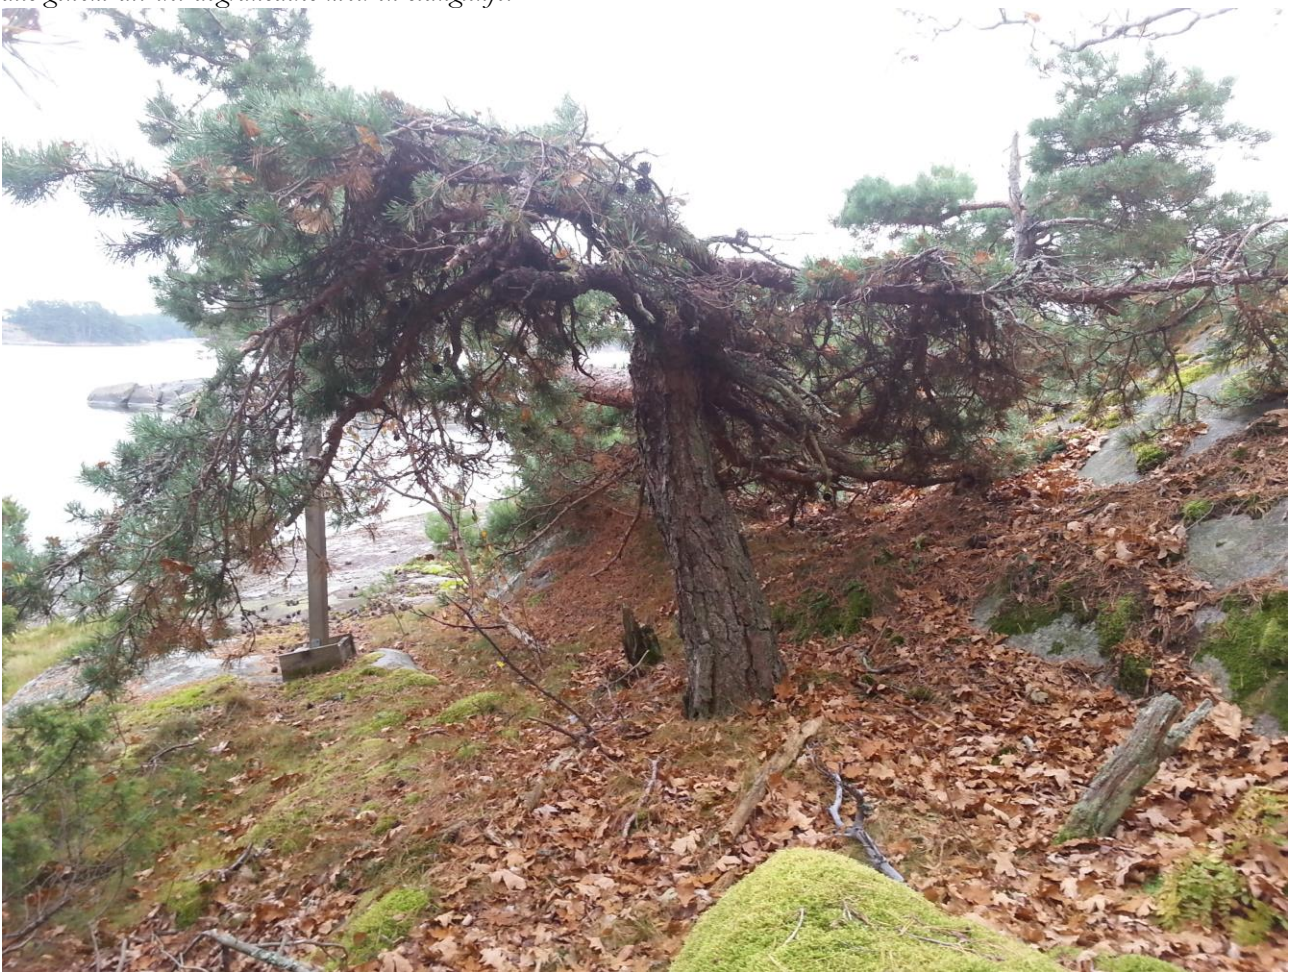
Bild 3: Exempel på skyddsobjekt som skulle överleva branden- just denna tall hamnade i det området som inte brann alls genom att det avgränsades med en slanglinje.

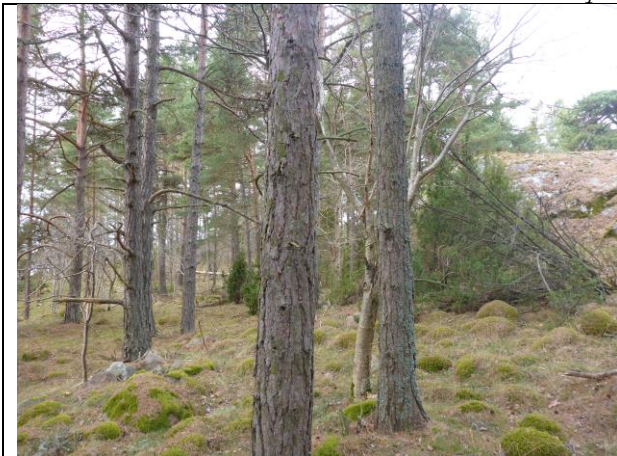
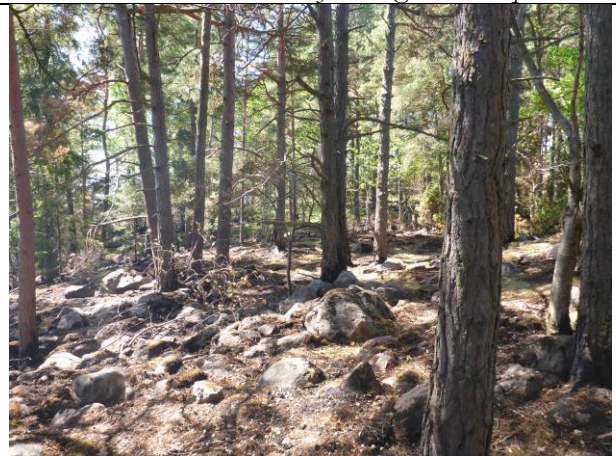
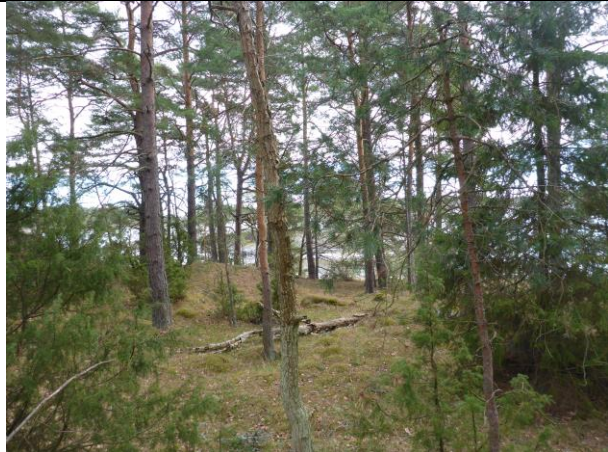
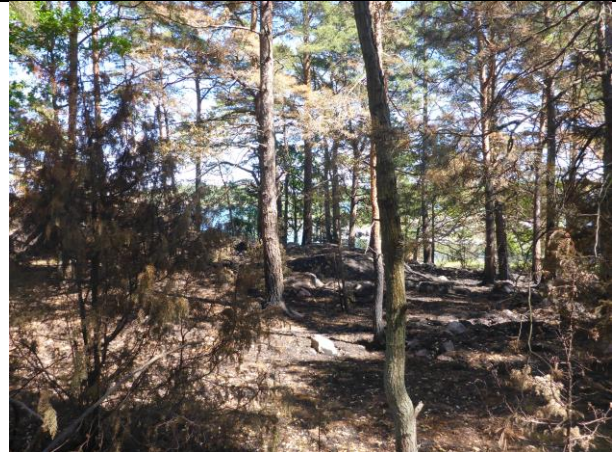
Bild 4-7: Punkt 1 fotoriktning V och O- före resp. efter bränning. På bilden syns att marken är tydligt brandpåverkat. Enbuskar samt klenare tallar har brunnit eller blivit påverkade i kronan. Trädskiktet är för övrigt relativt opåverkat

Det var svårt att få elden att bära sig i de gräsrika partierna av ön (se bild 14). Betydligt lättare var det där fältskiktet utgjordes av mossa eller ris (se bild 4-7-punkt 1). Bäst brann det på hållarmark med inslag av renlav. Huvuddelen av dessa partier skyddade vi dock för brand.

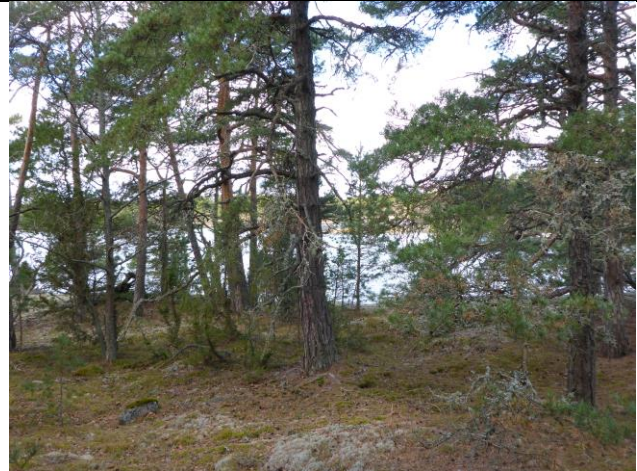
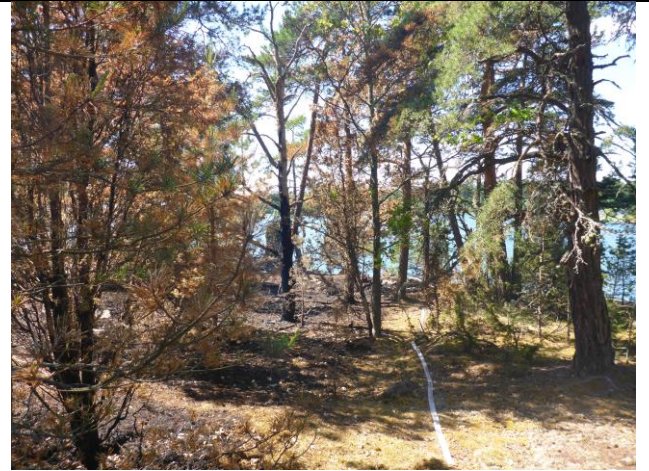
Bild 8-9: Punkt 5 fotoriktning V, före resp. efter bränning. På bilden syns slanglinjen- till höger om slangen brann det inte och till väster har framförallt de yngre tallarna blivit påverkade av brand. Det är också en tydlig skillnad i markpåverkan innanför och utanför slanglinjen.

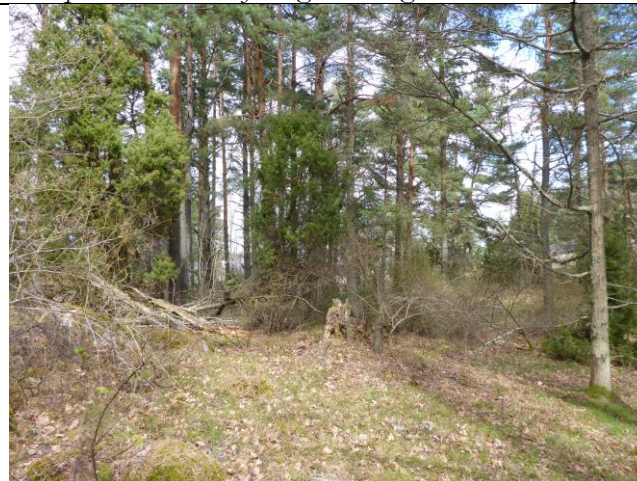
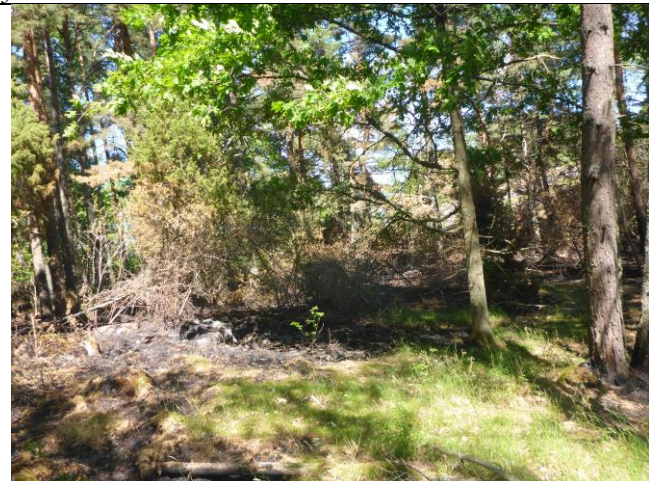
Bild 10-11 Punkt 6 fotoriktning N. På bilden syns att elden inte bar sig i de gräsrika partierna- en del fläckar blev markpåverkade men oftast genom en glödbbrand som spred sig från stubbar eller under stenar.

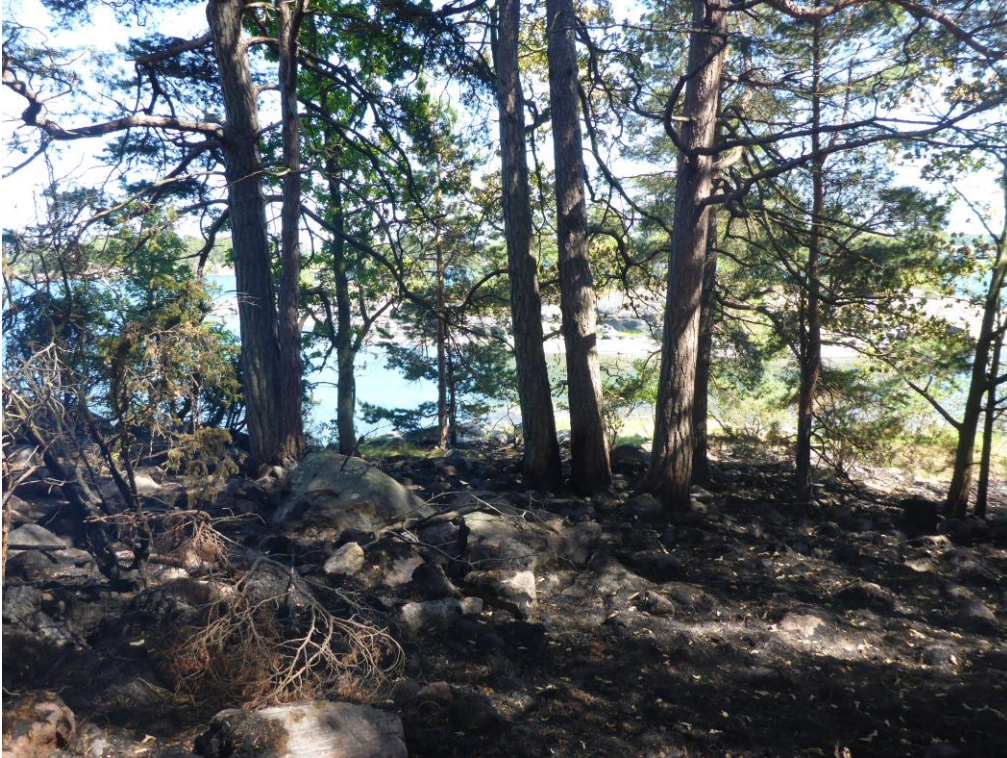
I samband med slutbesiktningen noterades att trädödligheten var mycket låg. Störst effekt på trädskiktet hade branden i de sydvästra delarna av ön där marken var blockigt och glödbänderna konsumerade mycket av markvegetationen och även humusskiktet (se bild 12 och 13). Trädödligheten hade förmodligen blivit betydligt högre i de delarna som vi avgränsade med slanglinjerna men då hade det förmodligen också drabbat många av de äldre träden som skulle överleva.

Bild 12: Glödbrandens effekt på markskiktet i de södra delarna av ön.

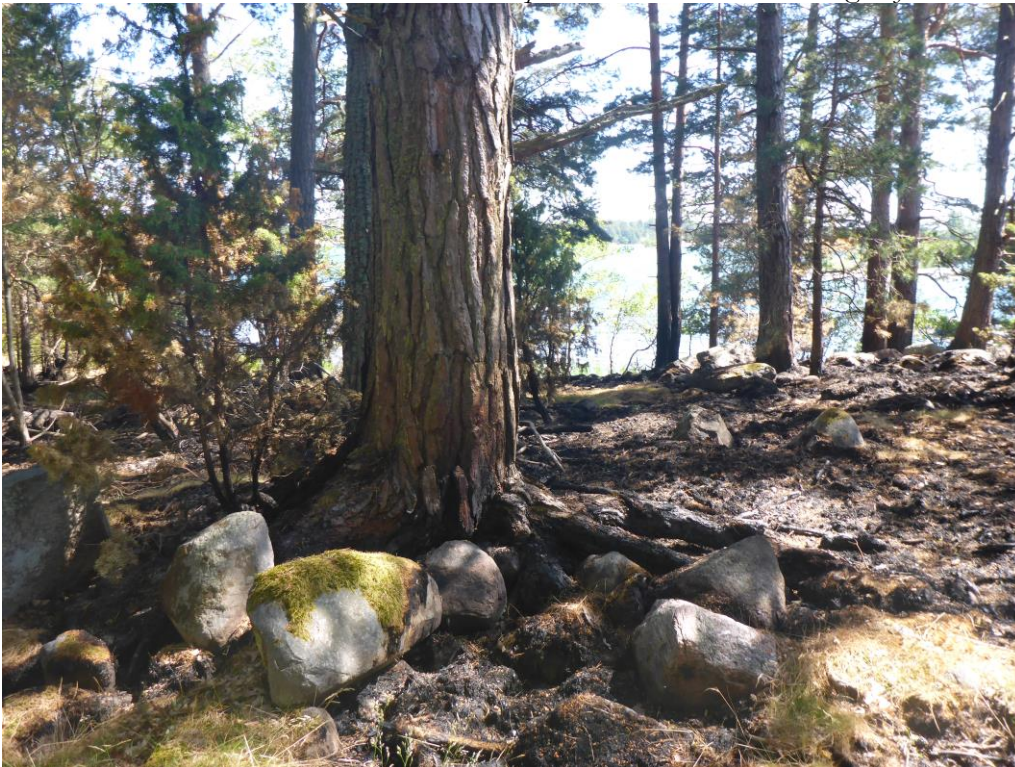
Bild 13: Glödbranden har delvis skadat rötterna på en äldre tall. Fläckar med gräs finns kvar.

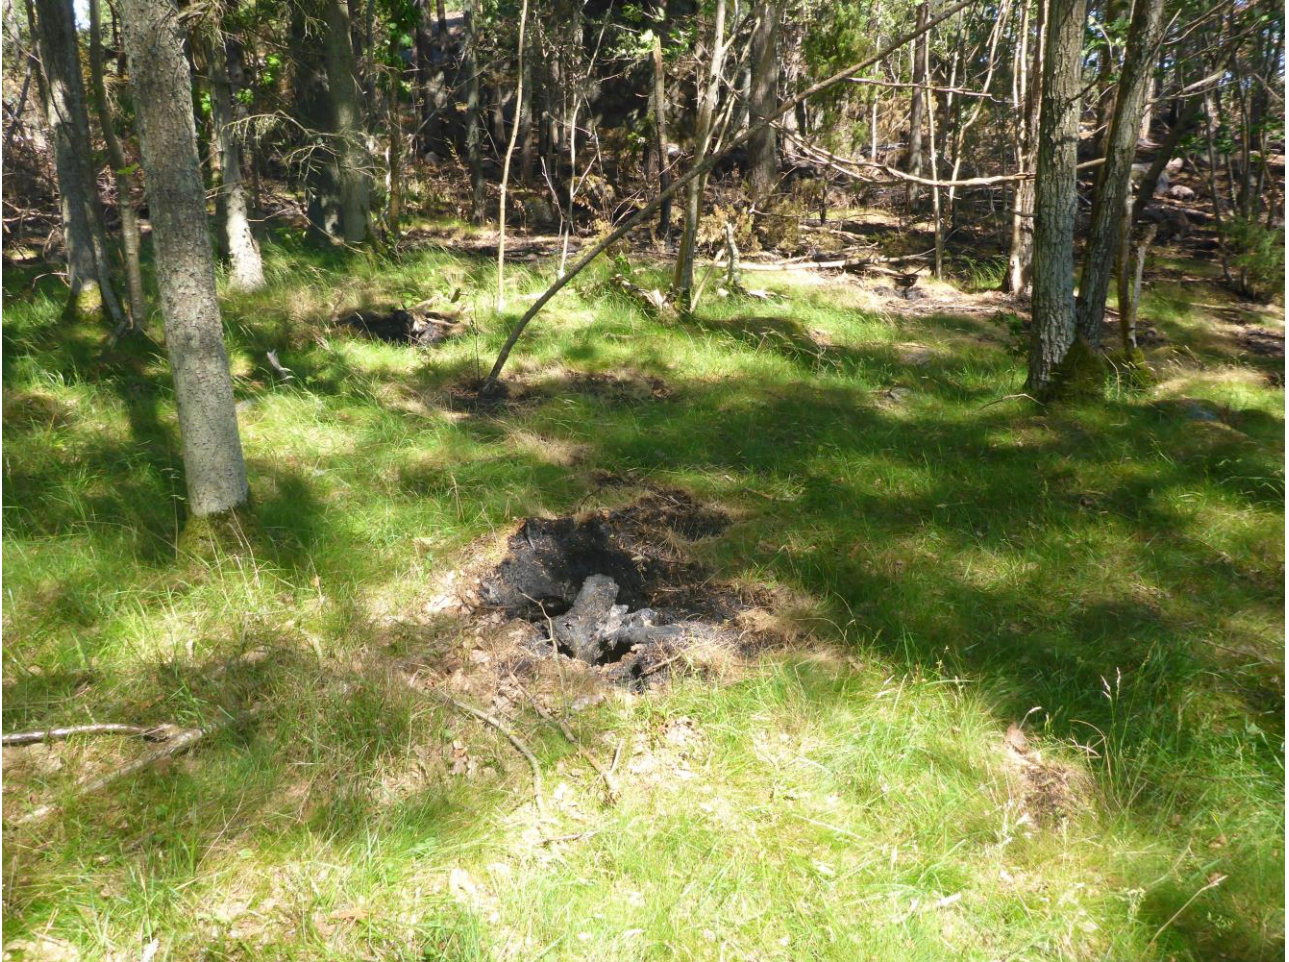
Bild 14 Punktantändningar i gräsrik parti- elden spred sig inte trots god upptorkning. Lövträden har å andra sidan överlevt och knappt påverkats alls.
