Bildrapport för Bråxvik SE0230376

Före och efter

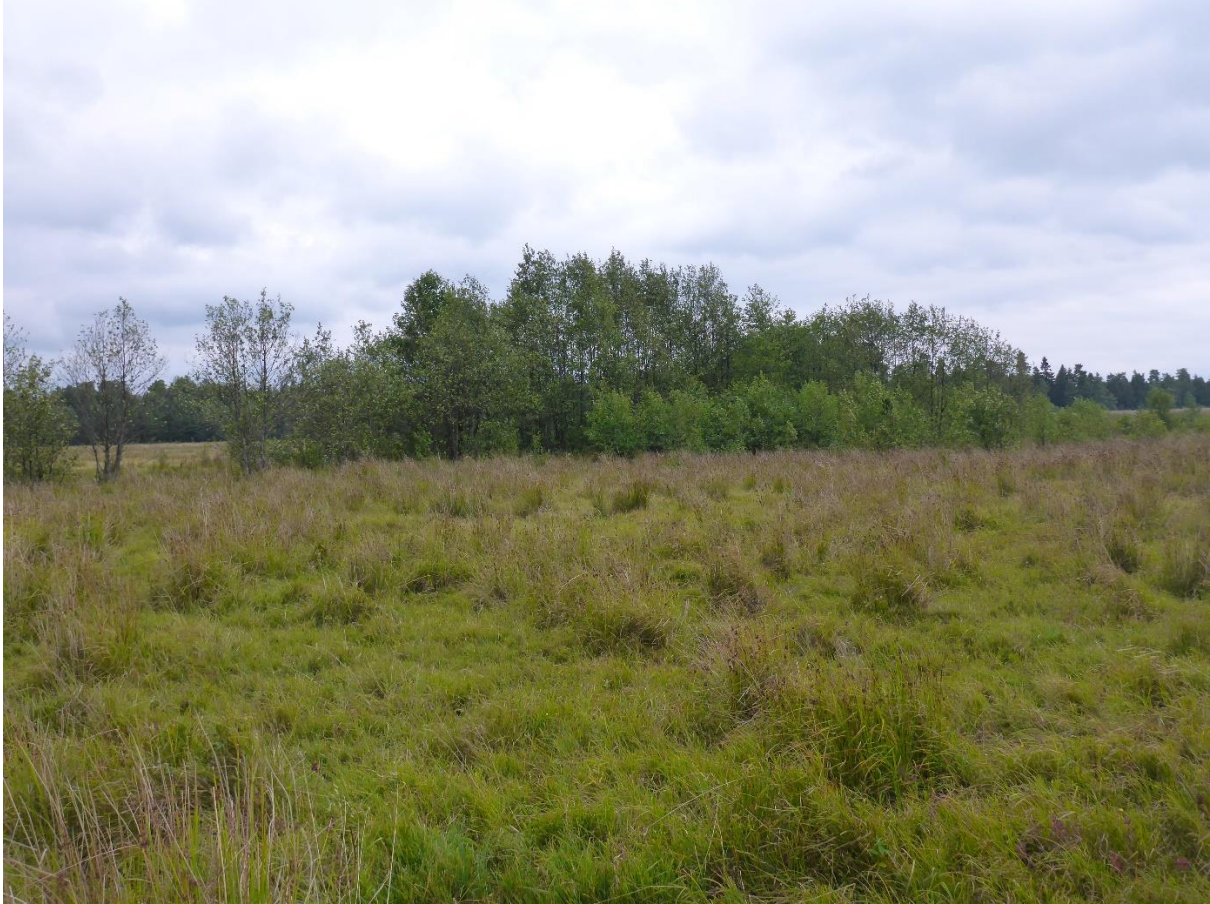
Före: Dunge med alsly i anslutning till dike. September 2015. (C1_Bråxvik_alsly vid dike före åtgärd_MLn.JPG)

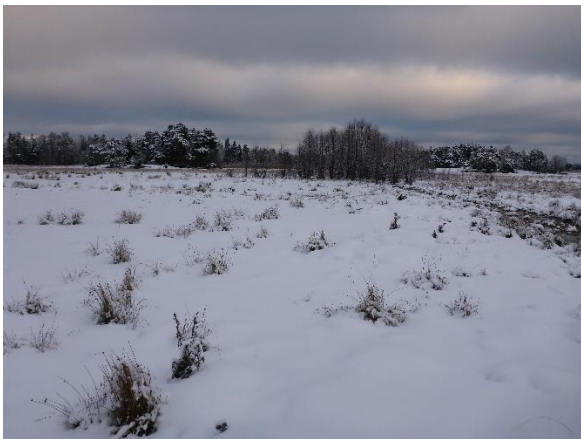
Före: Dungen med alsly i anslutning till dike. Januari 2015. (C1_Bråxvik_alsly_MLn.JPG)

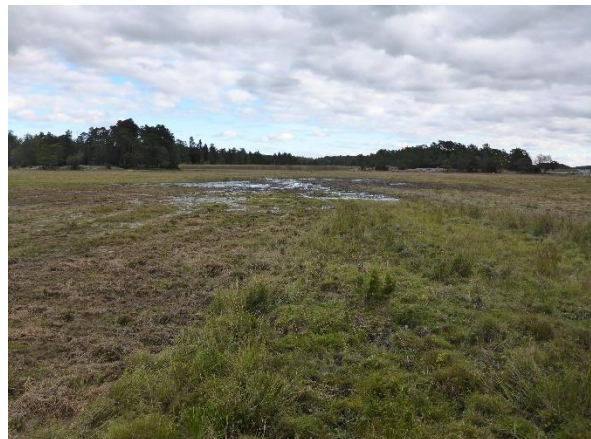
Efter: Samma område efter fräsning i oktober 2015. (C1_Bråxvik_aluppslagen i diket borta_MLn.JPG)

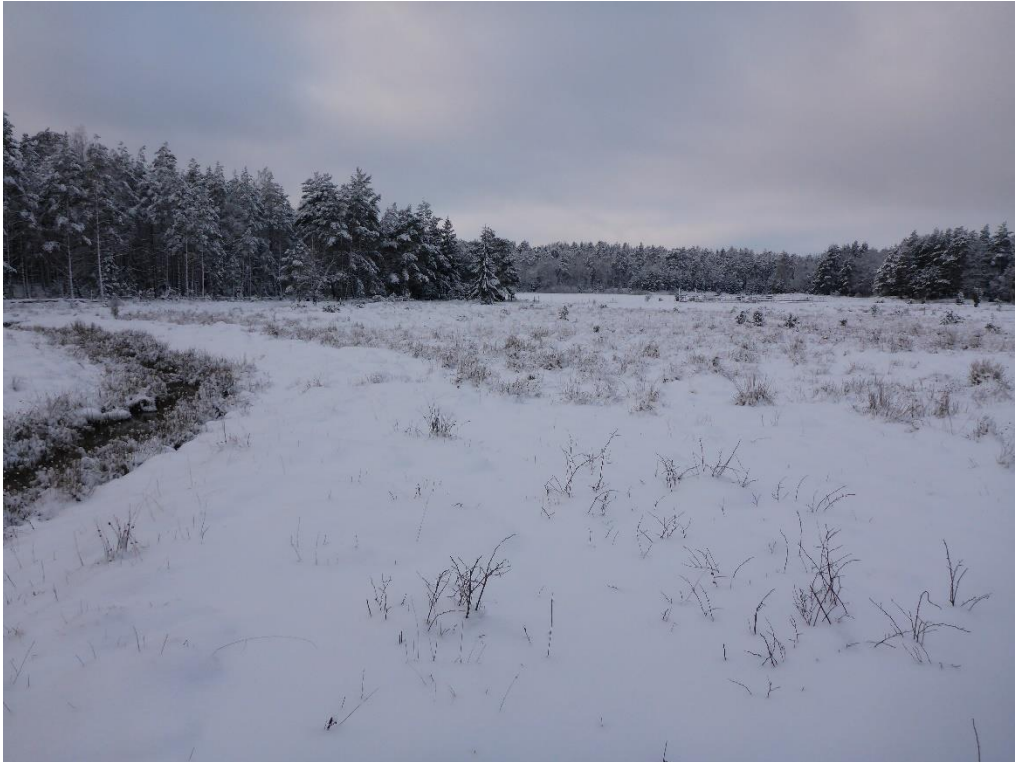
Före: Tuvigt betesparti. Januari 2015. (C1_Bråxvik_övre delen av strandängen vid diket_MLn.JPG)

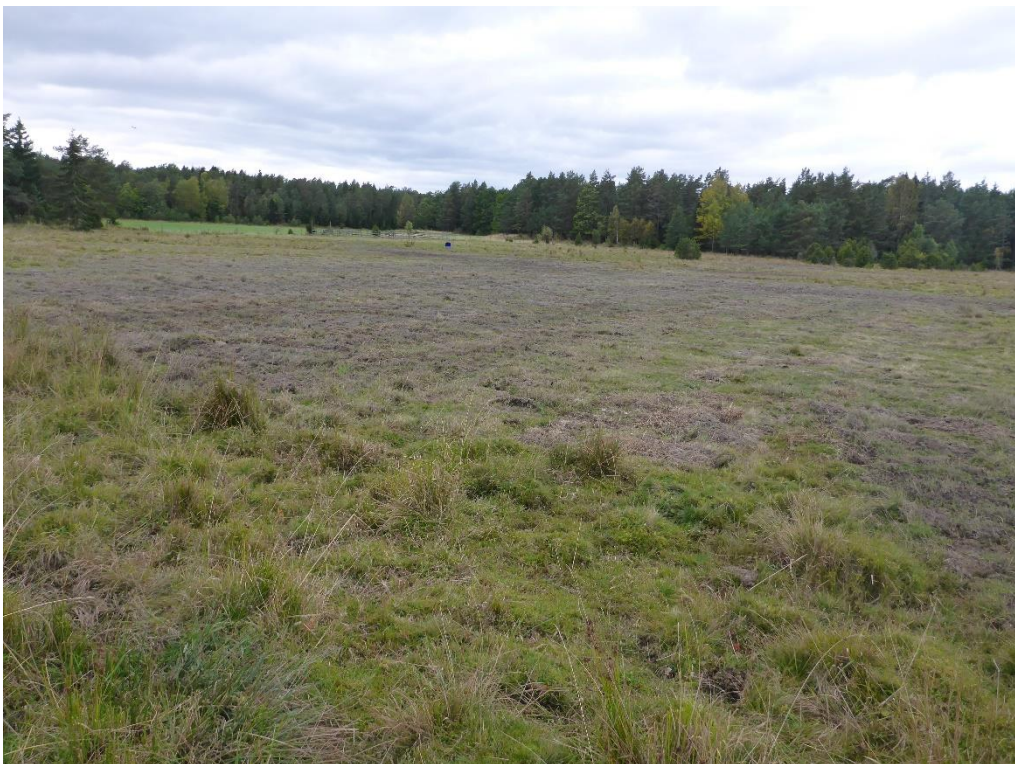
Efter: Samma yta fräst. Fotograferad med lite annan bildvinkel. Oktober 2015. (C1_Bråxvik_inre delen av strandängen i väster efter åtgärd_MLn.JPG)

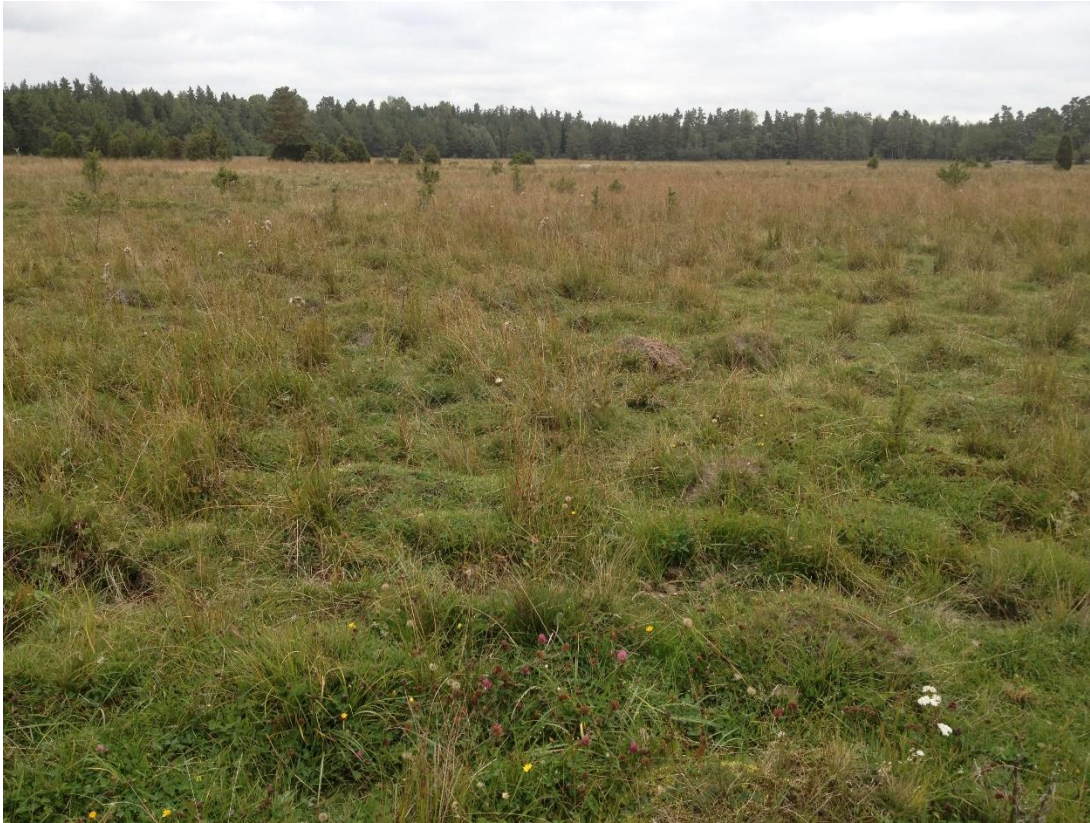
Före: Tuvigt betesparti. September 2015. (C1_Bråxvik_tuvigt område västra strandängen_MLn.JPG)

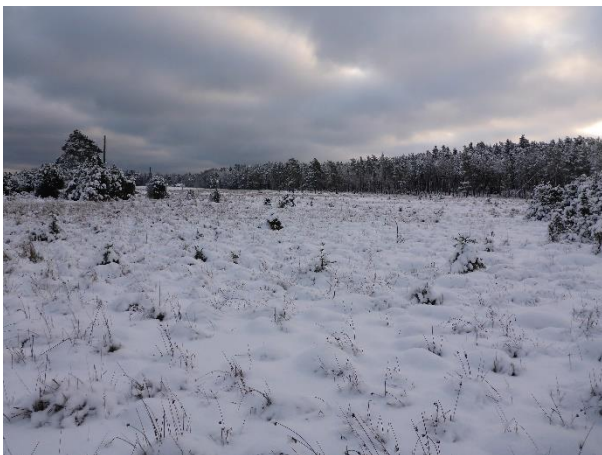
Före: Samma betesparti fotograferat från motsatt håll. Januari 2015. (C1_Bråxvik_tuvigt och stenigt parti_MLn.JPG)

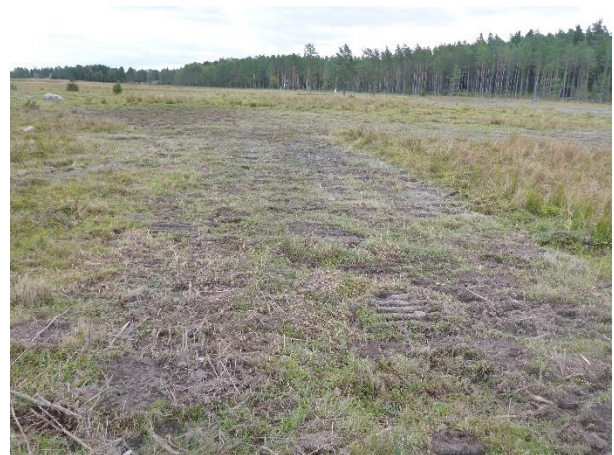
Efter: Samma yta fräst. Fotograferad med lite annan brännvid. Oktober 2015. (C1_Bråxvik_tuvfräsens har jobbat_MLn.JPG)

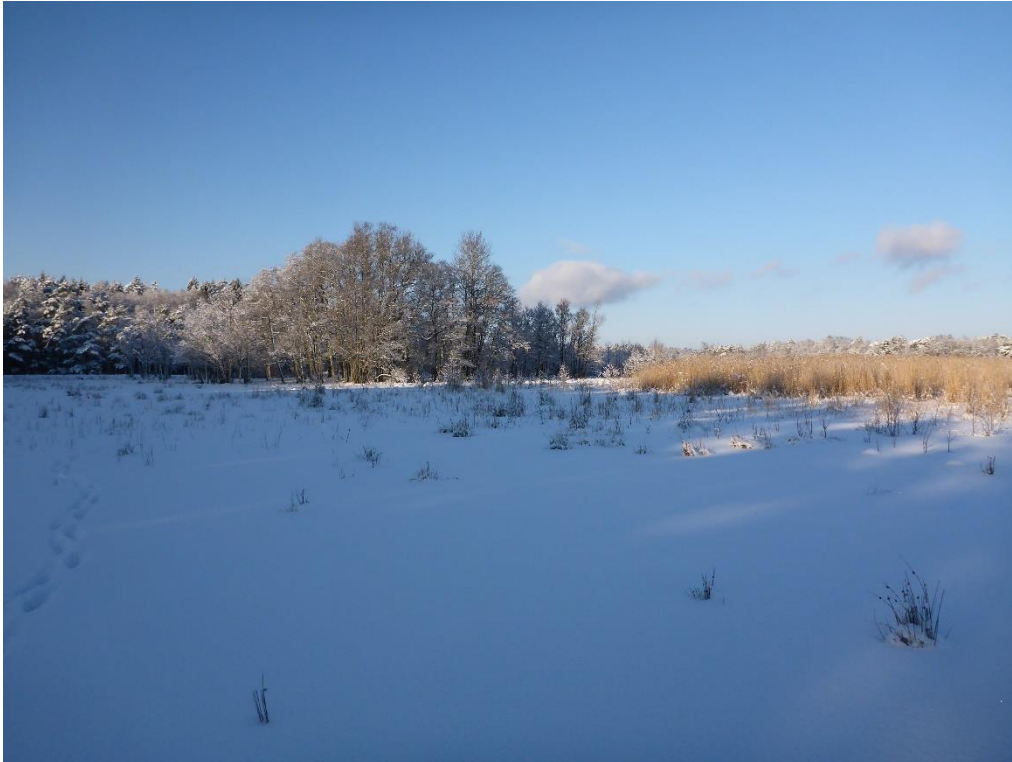
Före: Strandängsparti med tuvor och slyppslag. Januari 2015. (C1_Bråxvik_öster om den trädklädda holmen_MLn.JPG)

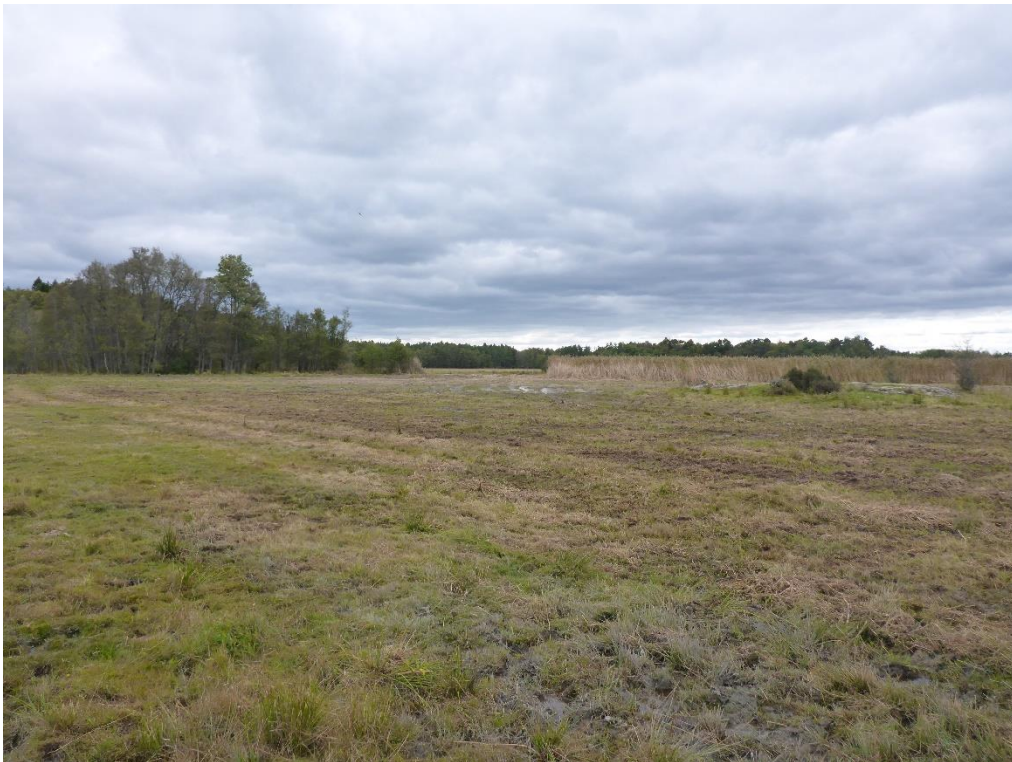
Efter: Samma yta fräst. Oktober 2016. (C1_Bråxvik_sly och vass har åtgärdats i öster_MLn.JPG)

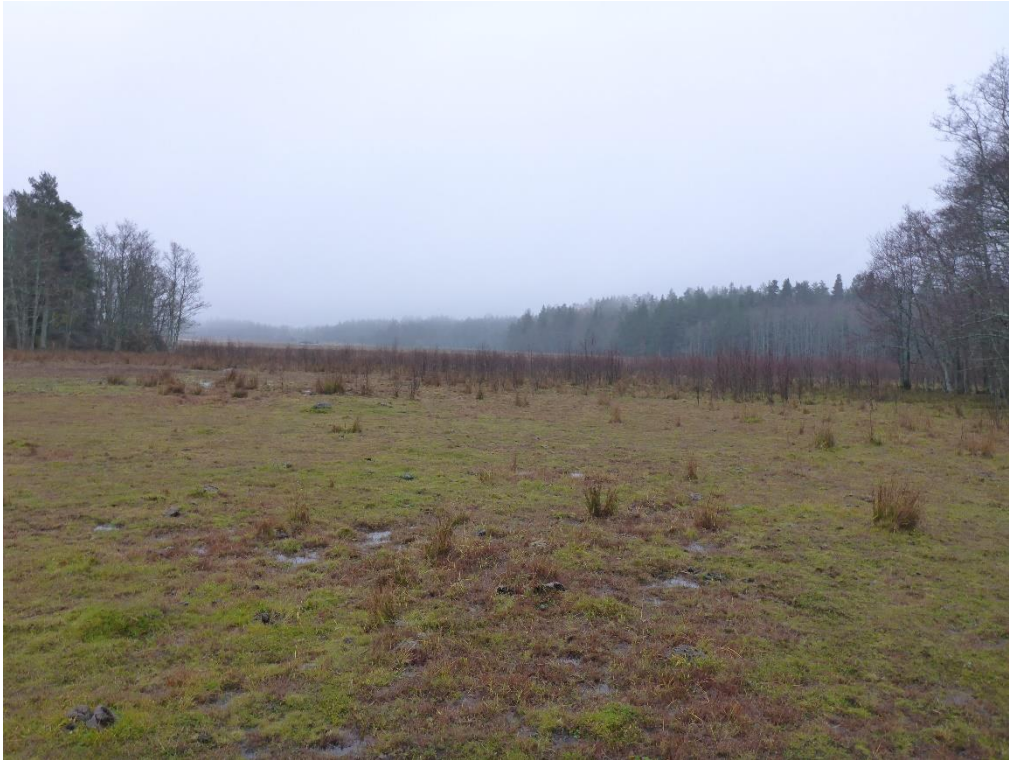
Före: Område med omfattande slyuppslag. November 2018. (C1_Bråxvik_slyuppslag3_MLn.JPG)

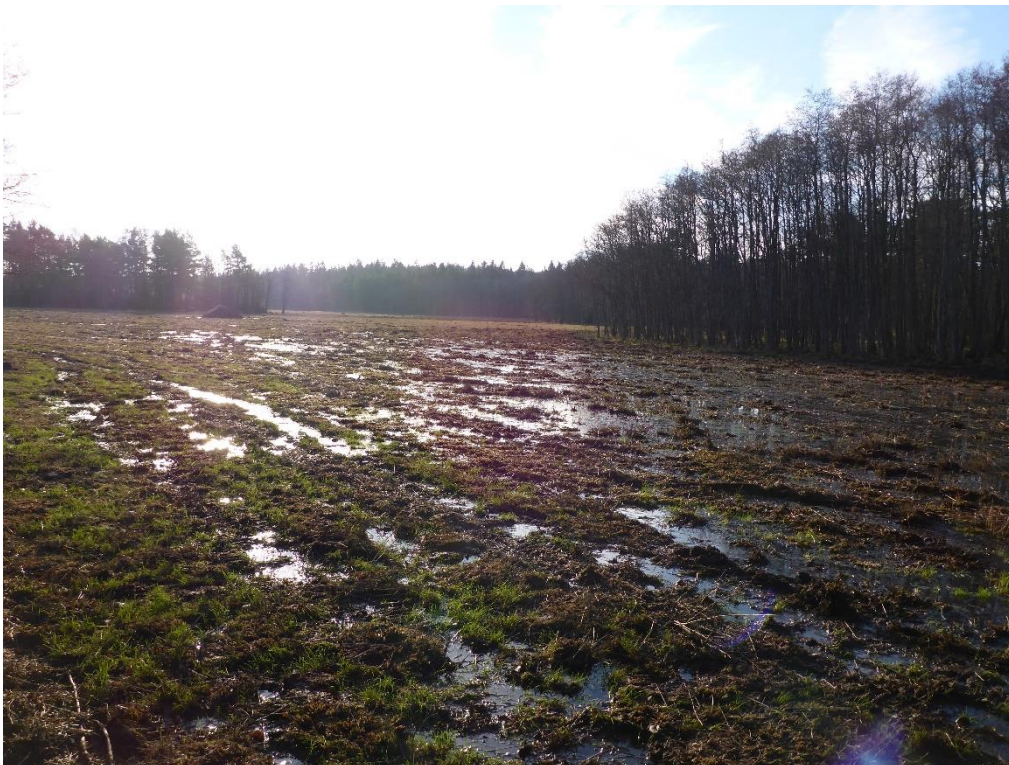
Efter: Samma yta fräst. Fotograferad med lite annan bildvinkel. November 2018. (C1_Bråxvik_blöt strandäng_MLn.JPG)

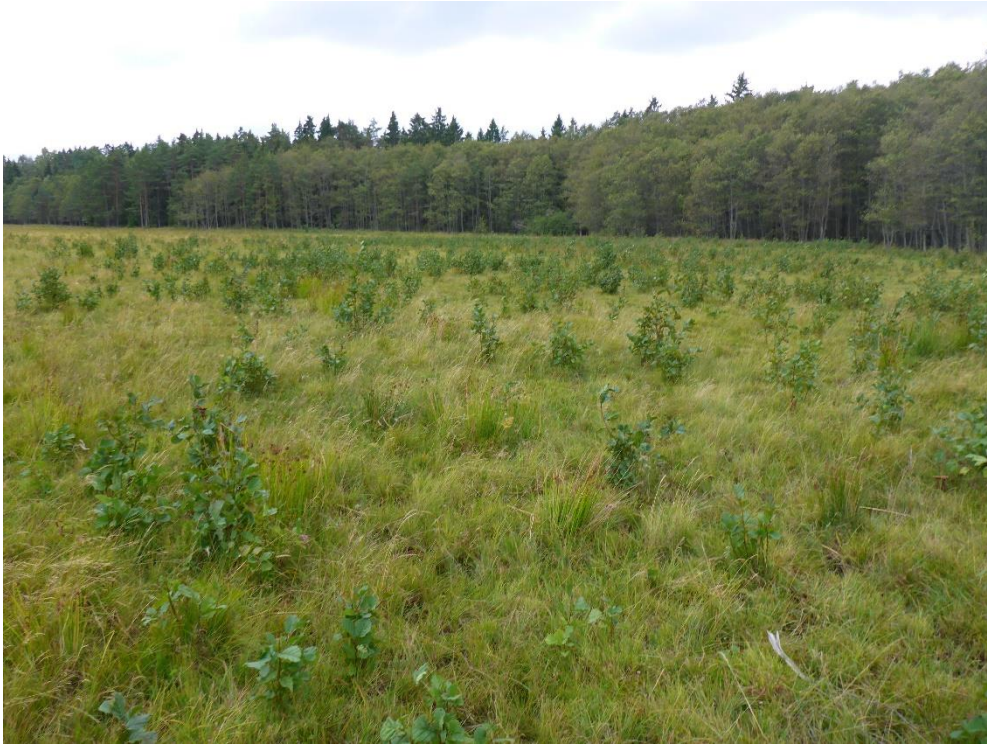
Före: Blött område med rikliga aluppslag. September 2015. (C1_Bråxvik_omfattande aluppslag östra strandängen_MLn.JPG)

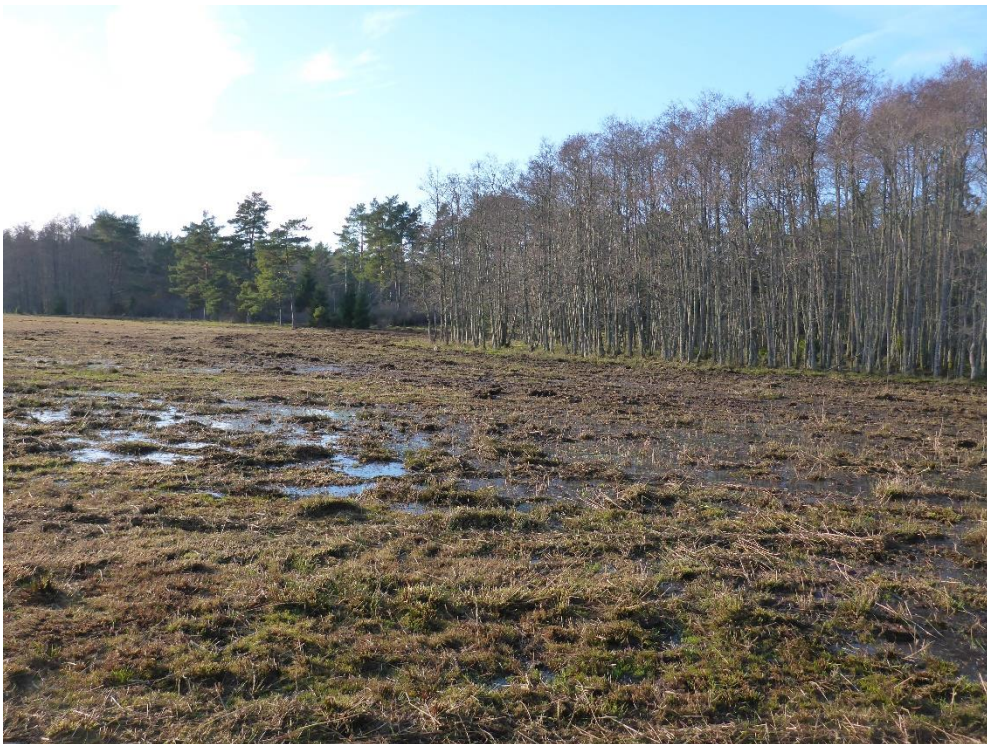
Efter: Samma yta fräst. Fotograferad med lite annan bildvinkel. November 2018. (C1_Bråxvik_blöt strandäng2_MLn.JPG)

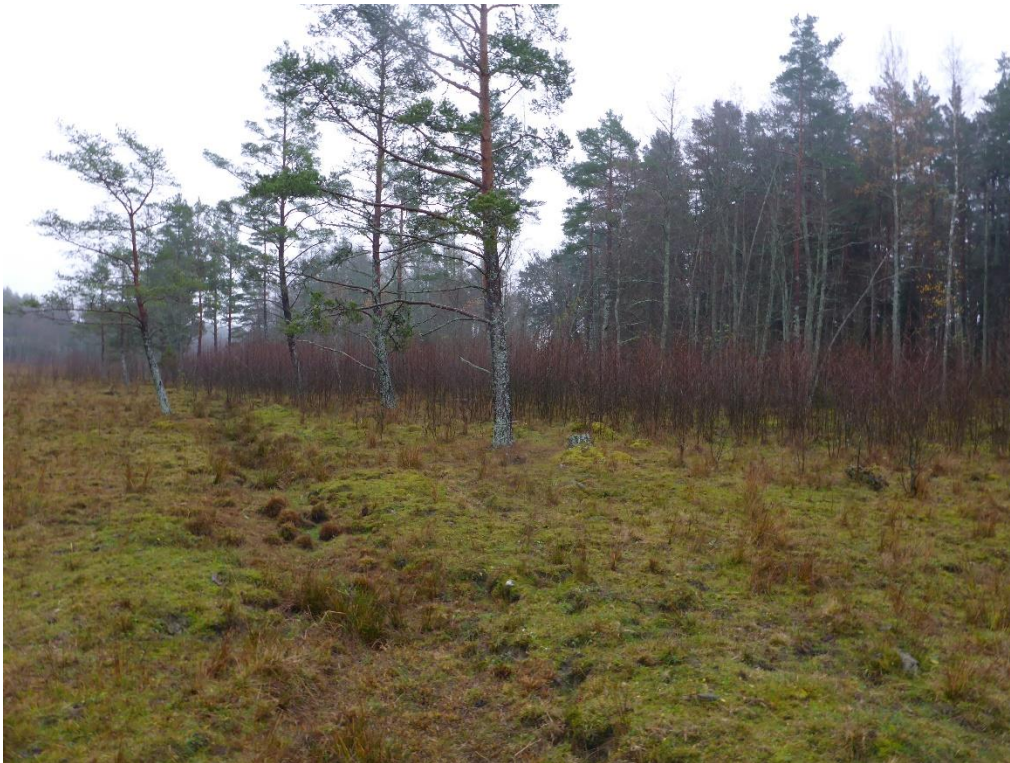
Före: Igenväxande betesparti. November 2018. (C1_Bråxvik_sly_före_MLn.JPG)

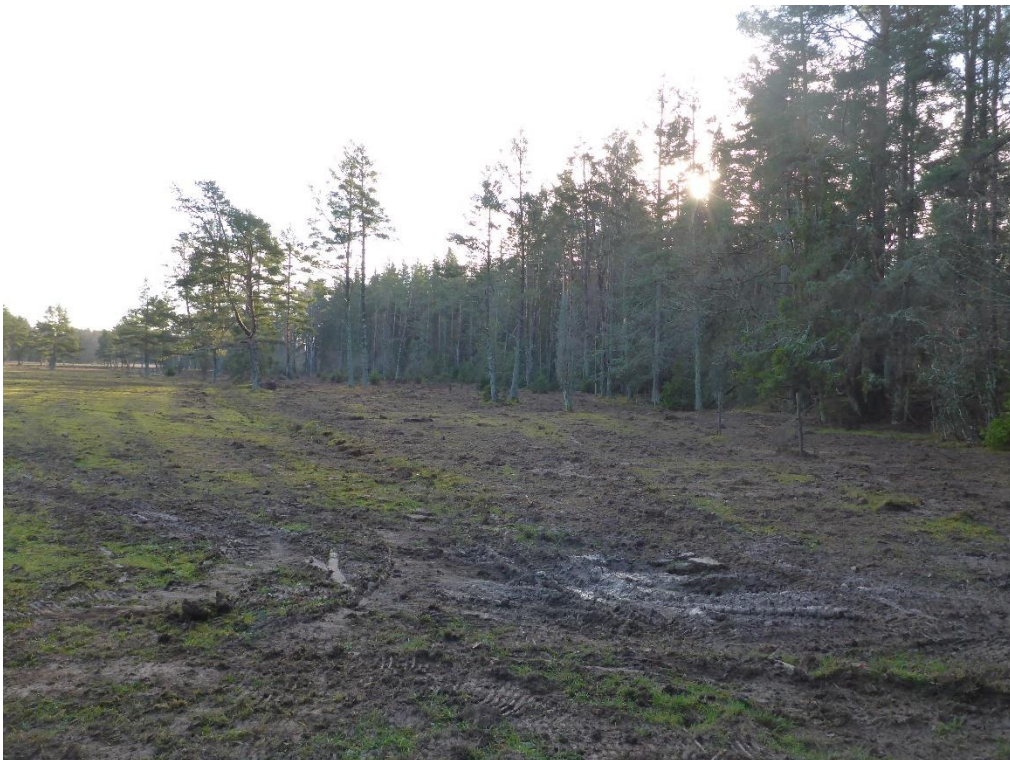
Efter: Samma yta fräst. Fotograferad med lite annan bildvinkel. November 2018. (C1_Bråxvik_stubbfräst bryn_MLn.JPG)

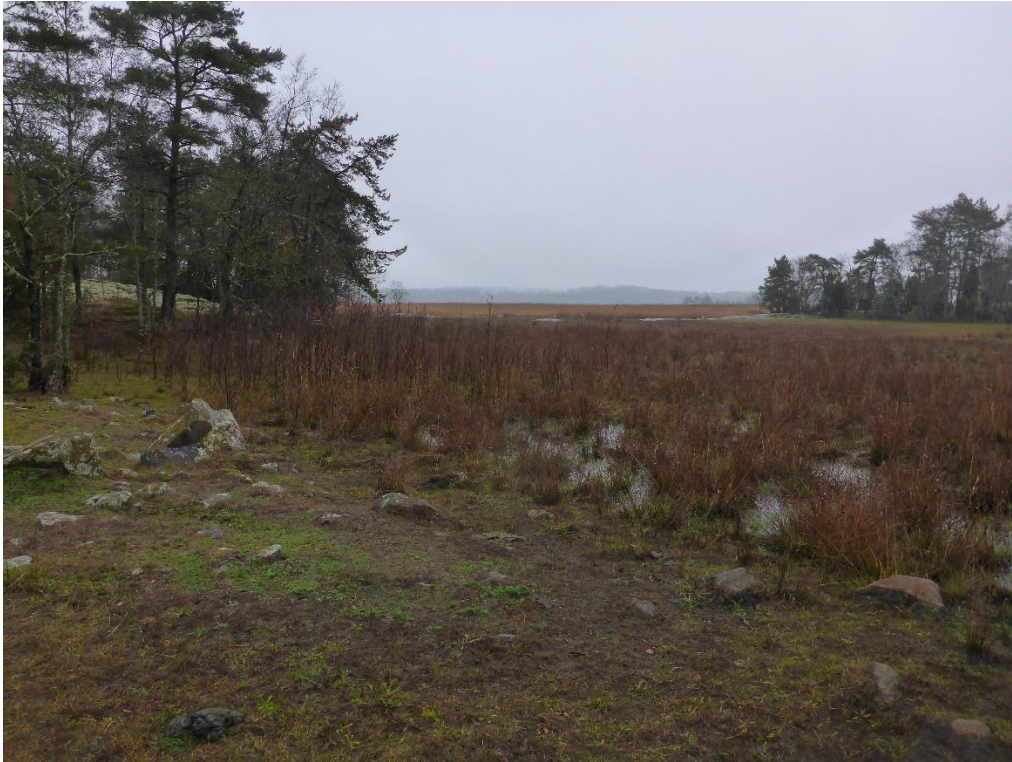
Före: Blött tuvigt strandängsparti före åtgärd. November 2018. (C1_Bråxvik_blöt strandäng_före_MLn.JPG)

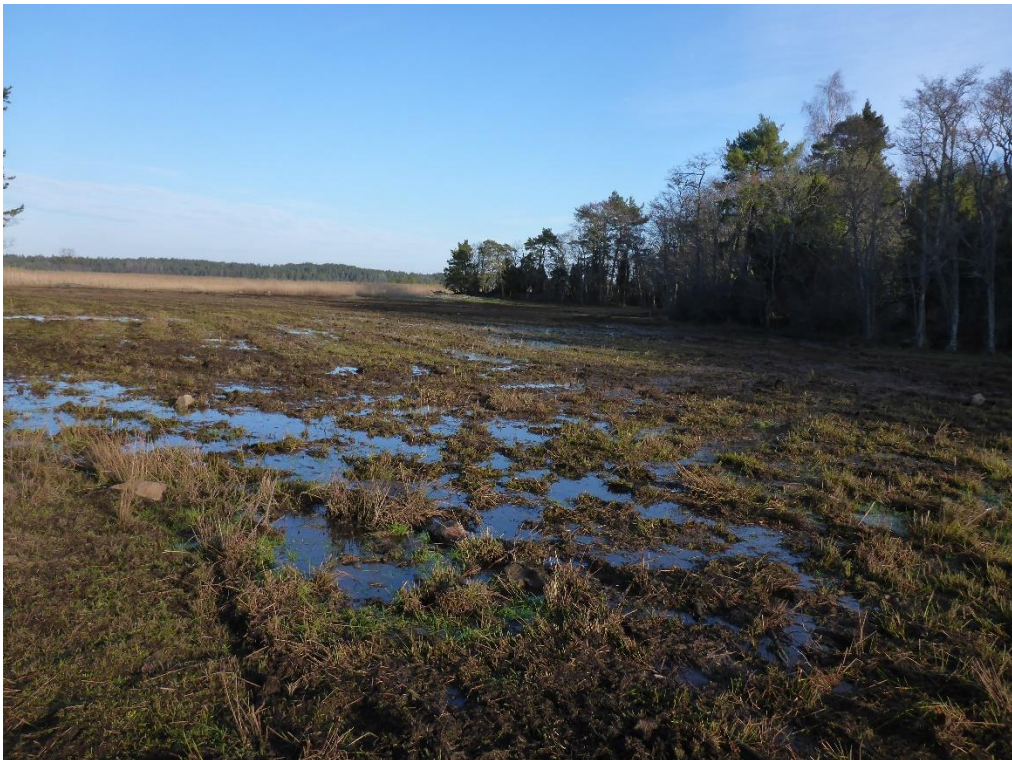
Efter: Samma yta fräst. November 2018. (C1_Bråxvik_blöt strandäng_efter_MLn.JPG)

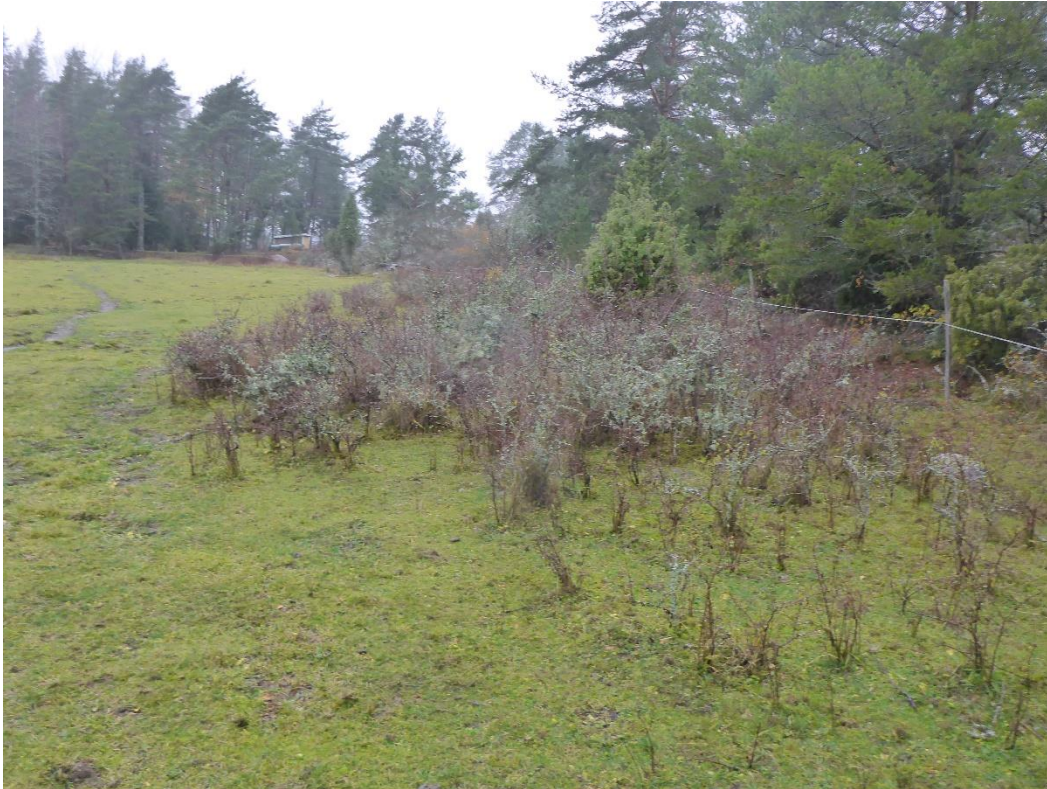
Före: Uppslag med slån. November 2018. (C1_Bråxvik_slånuppslag_före_MLn.JPG)

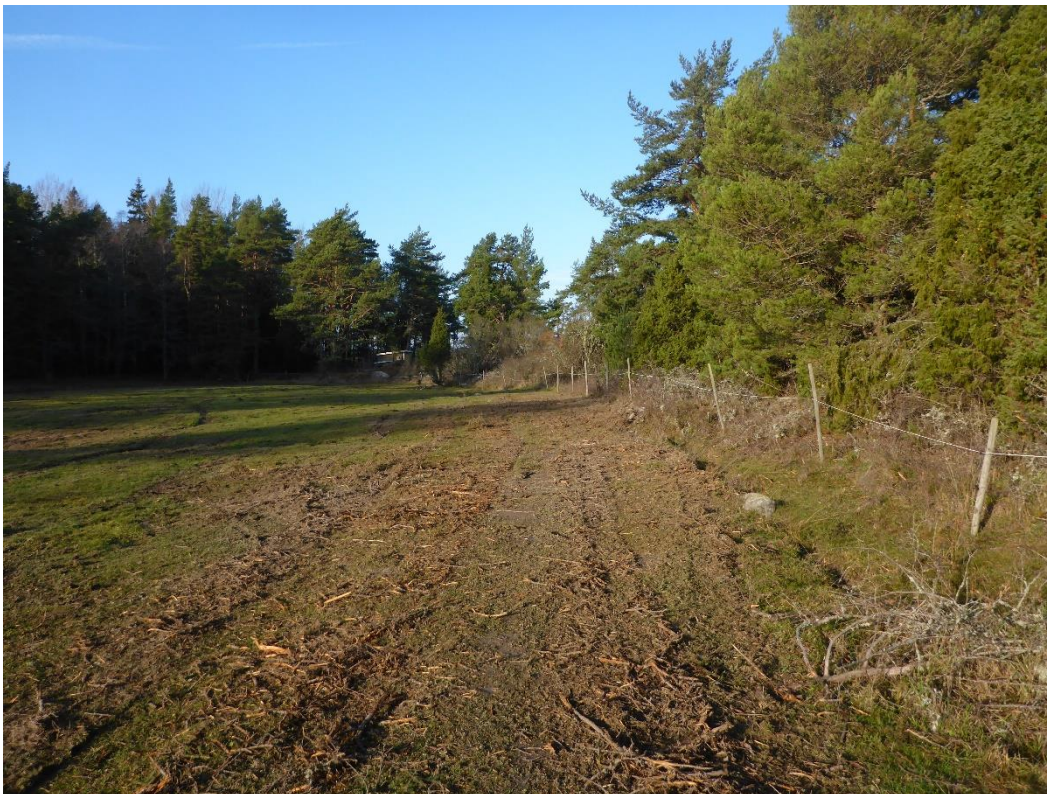
Efter: Yta med slånuppslag fräst. November 2018. (C1_Bråxvik_slånuppslag_efter_MLn.JPG)

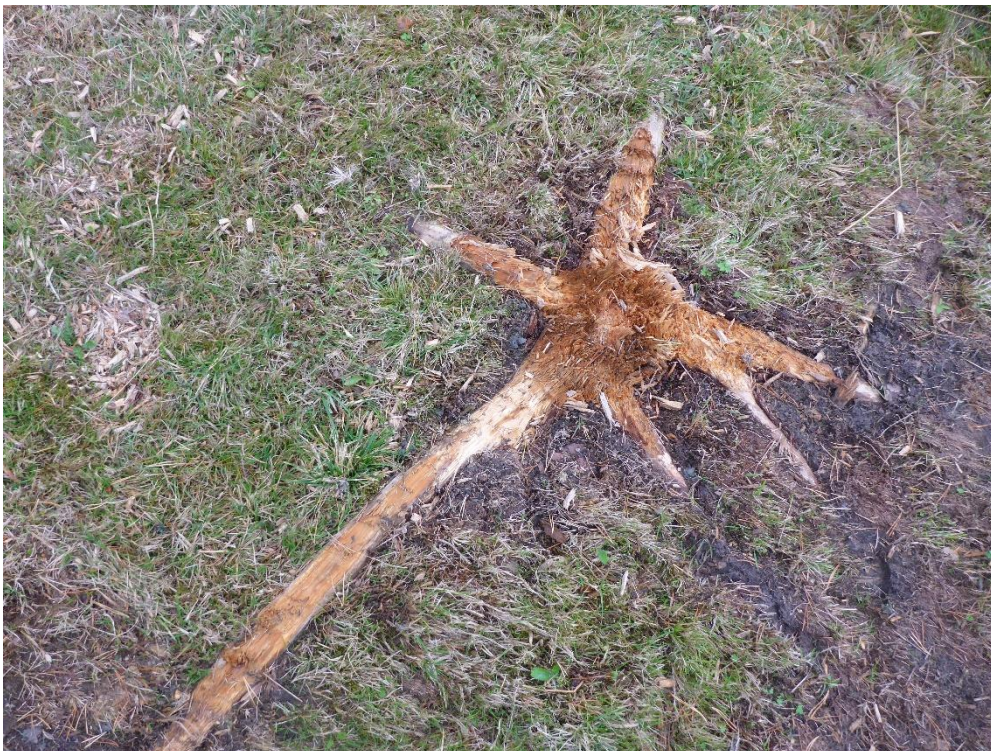
C1 Stubben har fått smaka på fräsen. (C1_Bråxvik_stubbe som smakat på fräsen_MLn.JPG)

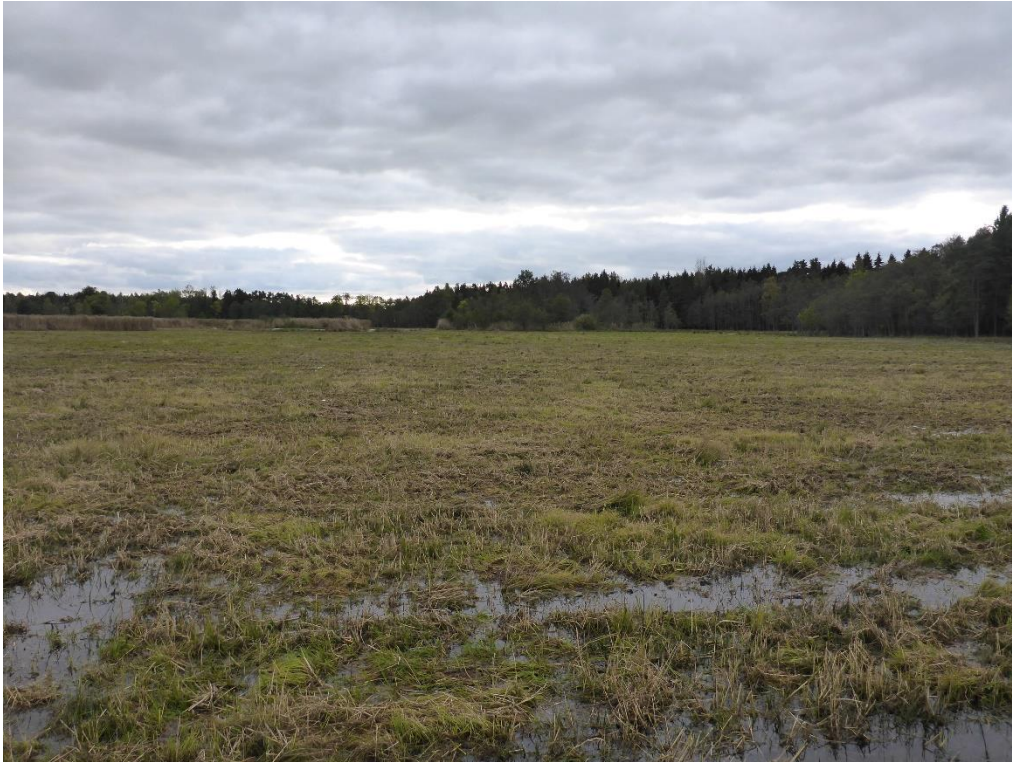
C1 Betydligt jämnare vegetation efter åtgärd. (C1_Bråxvik_det ser bra ut efter åtgärd_MLn.JPG)

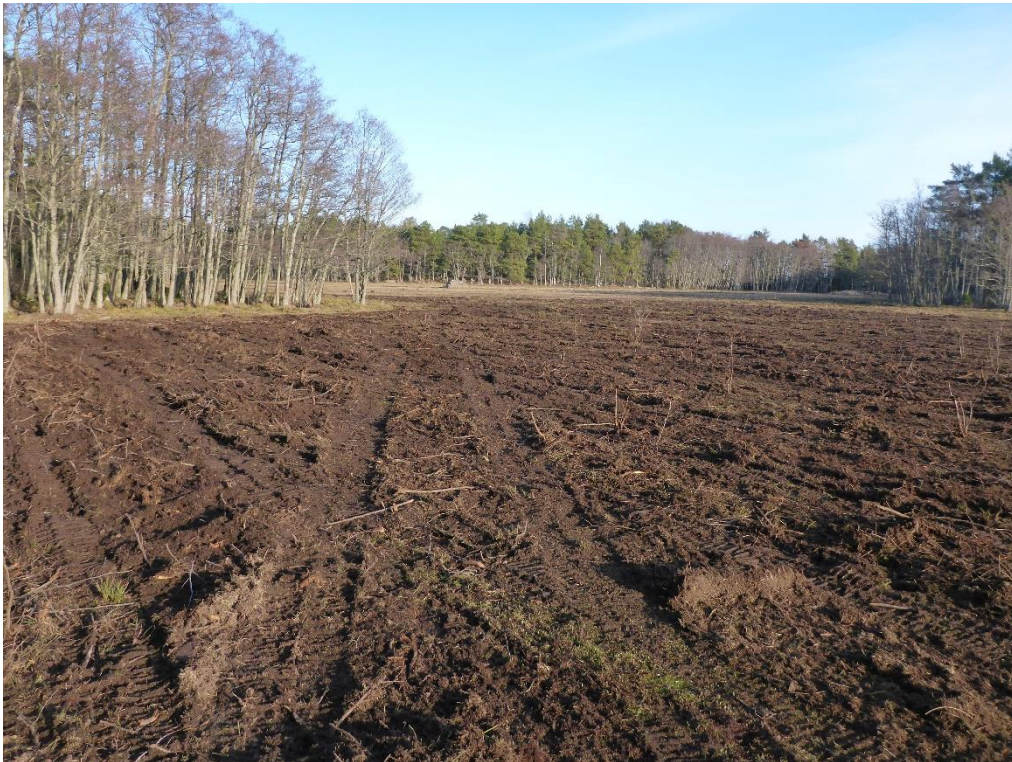
C1 Fräsen har gått hårt åt stubbar med slyuppslag. (C1_Bråxvik_fräst sly_MLn.JPG)

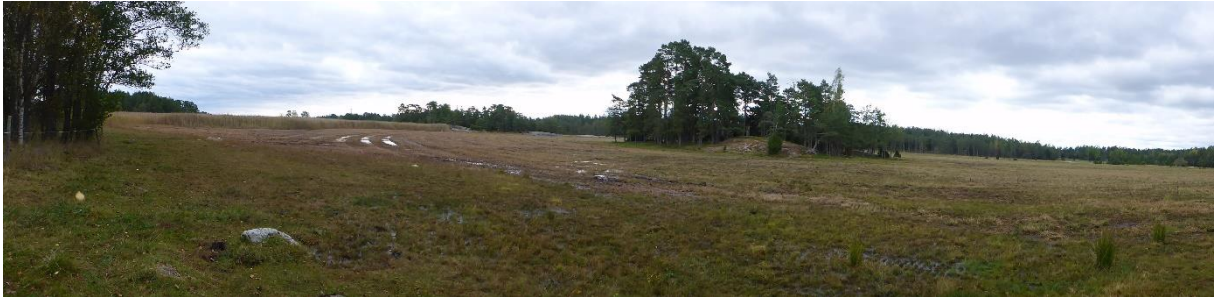
C1 Frästa områden varierar i fuktighet, västra strandängen. (C1_Bråxvik_område runt en holme åtgärdat_MLn.JPG)

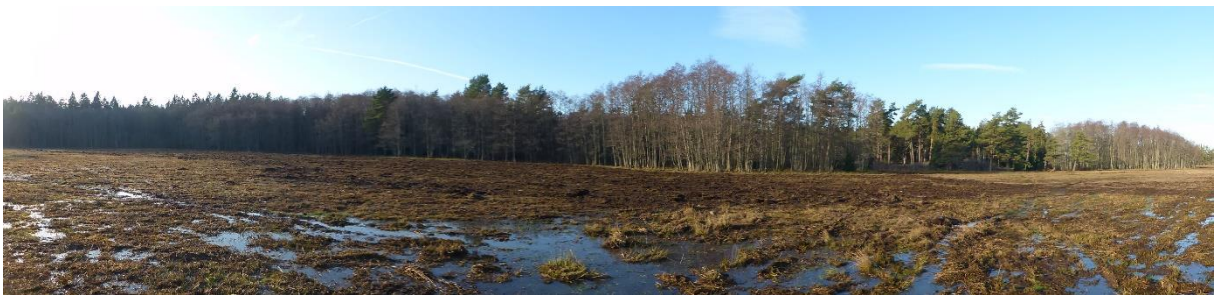
C1 Uppslag av vass och alslyåtgärdat, östra strandängen. (C1_Bråxvik_åtgärdad strandäng_MLn.JPG)

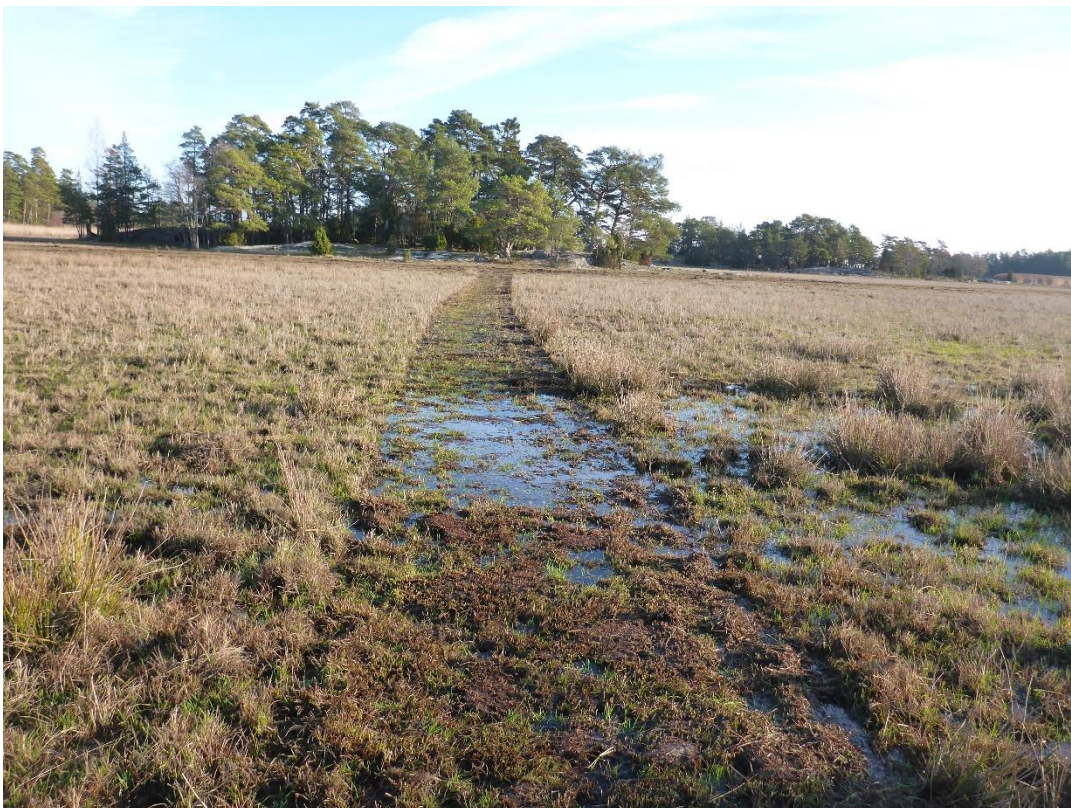
C1 Putsat område kördes delvis igen efter ett par år, tydligt hur slätt det blir efter åtgärd. (C1_Bråxvik_putsningsresultat_MLn.JPG)
