Arbetsplan för N2000-området Bråxvik (SE0230376) inom projektet Life Coast Benefit LIFE12 NAT/SE/000131

Objektskod och namn: SE0230376, Bråxvik

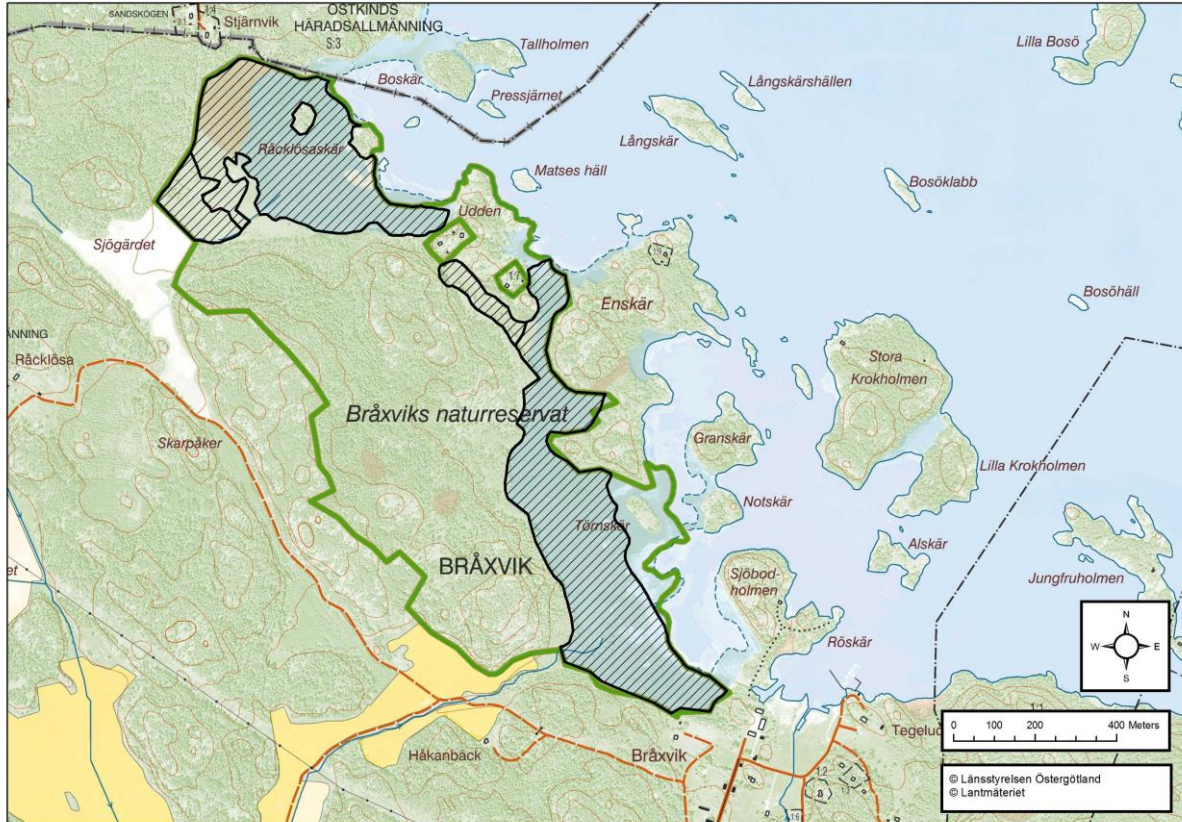
Bilaga 1 karta över projektets åtgärder enligt ansökan.

Strandängarna och mindre partier med fastmarksbete ska putsas/tuvbearbetas för att bekämpa igenväxning, vass och tuvor. Fräsning av stubbar och aluppslag kan vara aktuellt i vissa delar. Åtgärderna ska höja värdena för den biologiska mångfalden och underlätta nödvändig hävd. Rastrerat område var planerade delar att åtgärda med putsning och fräsning.

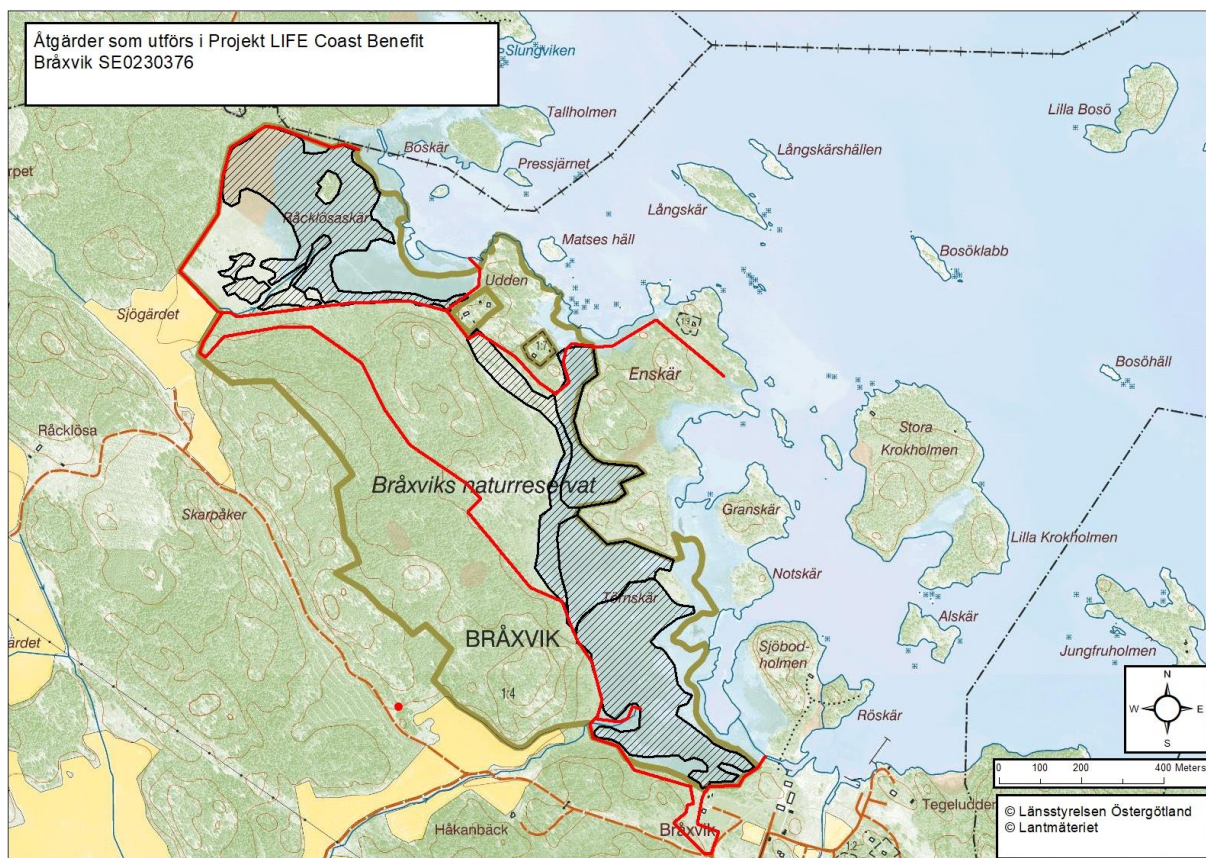
Bilaga 2. Karta över projektets åtgärder som genomförs.

I samband med åtgärderna justeras de ytor som är lämpliga och möjliga att åtgärda. De ytor som var med i ansökan men som inte längre planeras att åtgärdas utgörs dels av sammanhängande ytor där strandängens bedöms vara i så pass bra skick att putsning inte är nödvändigt samt ytor där riktligt med sten och andra förutsättningar förhindrar en effektiv åtgärd. Den totala ytan som åtgärdas utgörs av de rasterade områden på kartan. Röd linje visar sträckor där stängsel byts ut och röd punkt anger var ny anslagstavla uppförs.
