## Bilder från Sankt Anna Naturresevat SE0230055

Före och efter restaurering delobjekt Lammskär

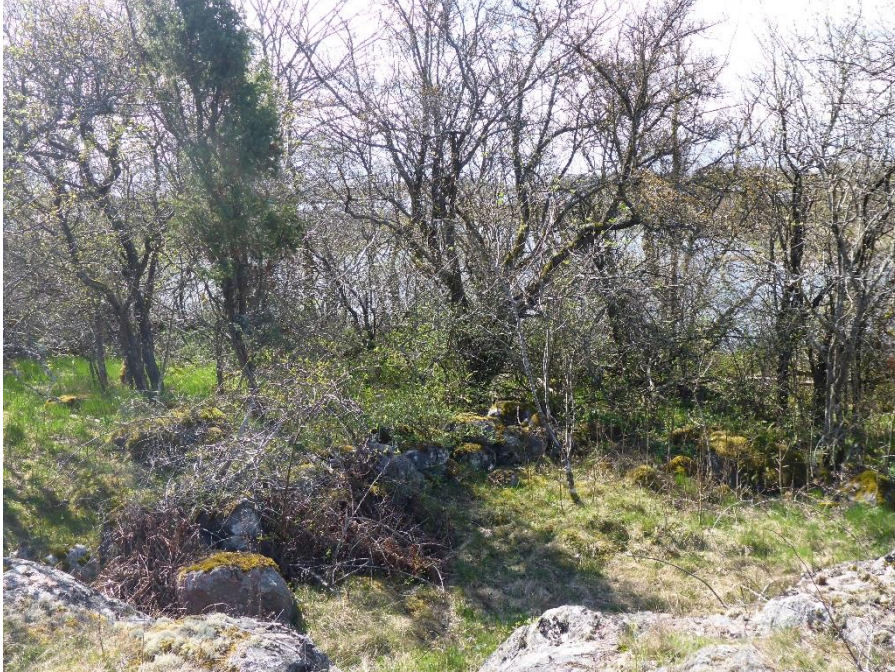
Bilden är tagen i strandkanten mot SV. Ön var då obetad och tätt igenväxt med taggbuskar, sly och en. Det gick knappt att nå strandkanten tack vare den täta igenväxningen kring aplarna. (Lammskär före våren 2015\_MJn).

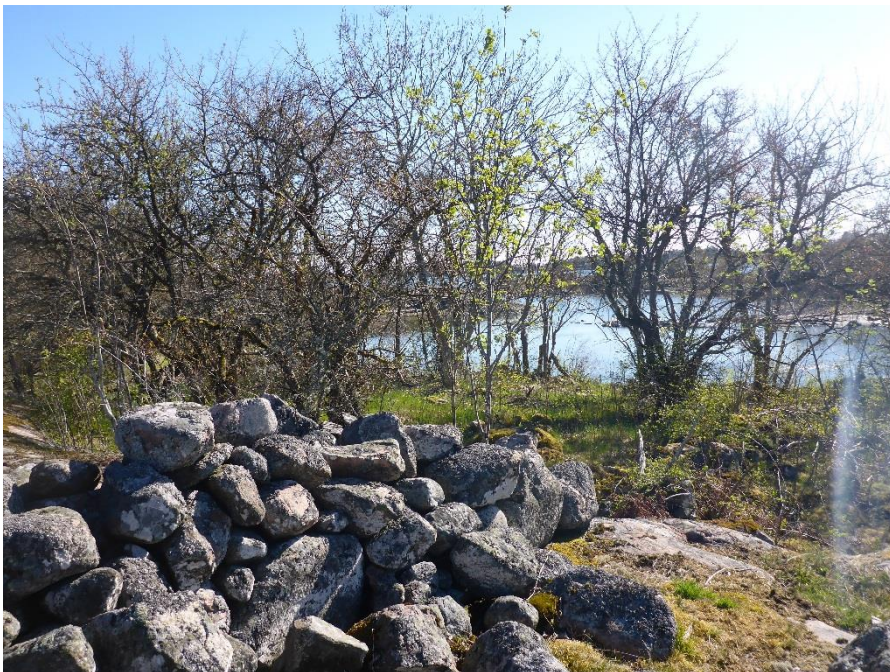
Ungefär samma plats våren 2017 -efter röjning och 2 års bete. Aplarna är framröjda och det växer åter gräs under. Strandkanten är lättframkomligt. (Efter våren 2017\_Lammskär\_Mjn)

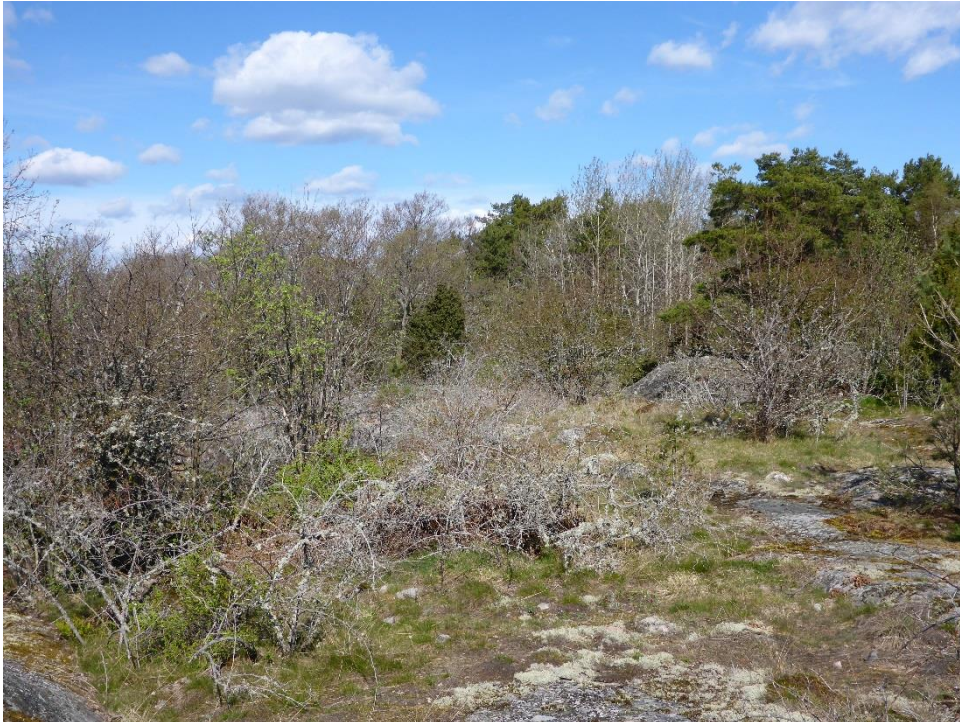
Det var svårt att ta sig fram när man kom in i hagen våren 2015. Särskild nypon hade brett ut sig över de gräsbevuxna fläckarna mellan hållarna (Före våren 2015\_Lammskär\_MJn).

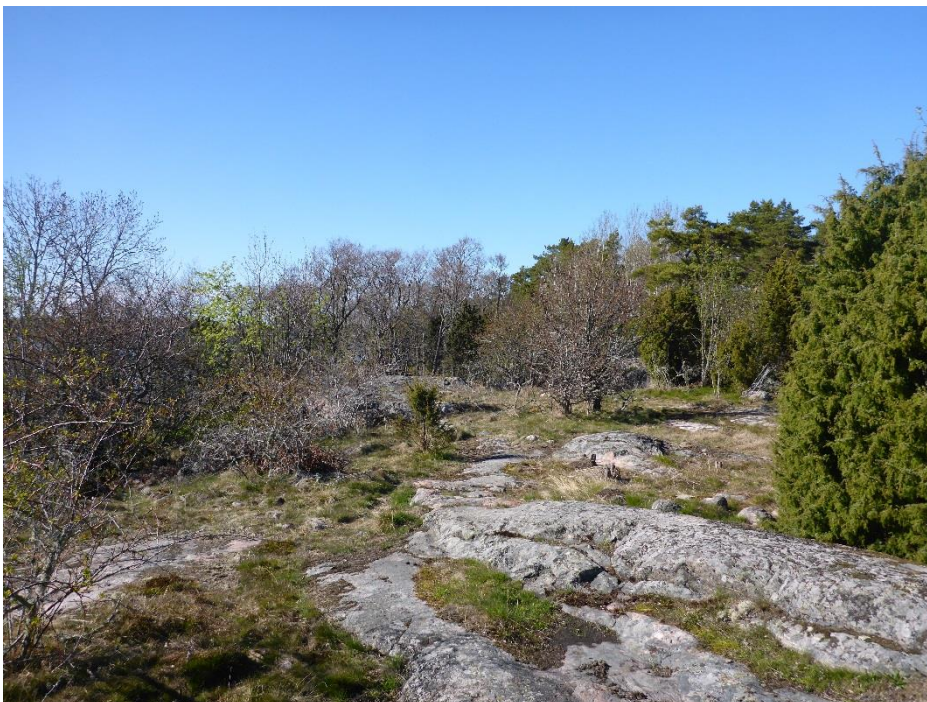
Ungefär samma plats 2 år senare. Nyponbuskarna har tryckts ihop och fler gräsytor röjts fram. En trevlig mosaik med blommande träd och buskar har skapats med hjälp av djuren och röjsågen (Efter våren 2017\_Lammskär\_MJn).

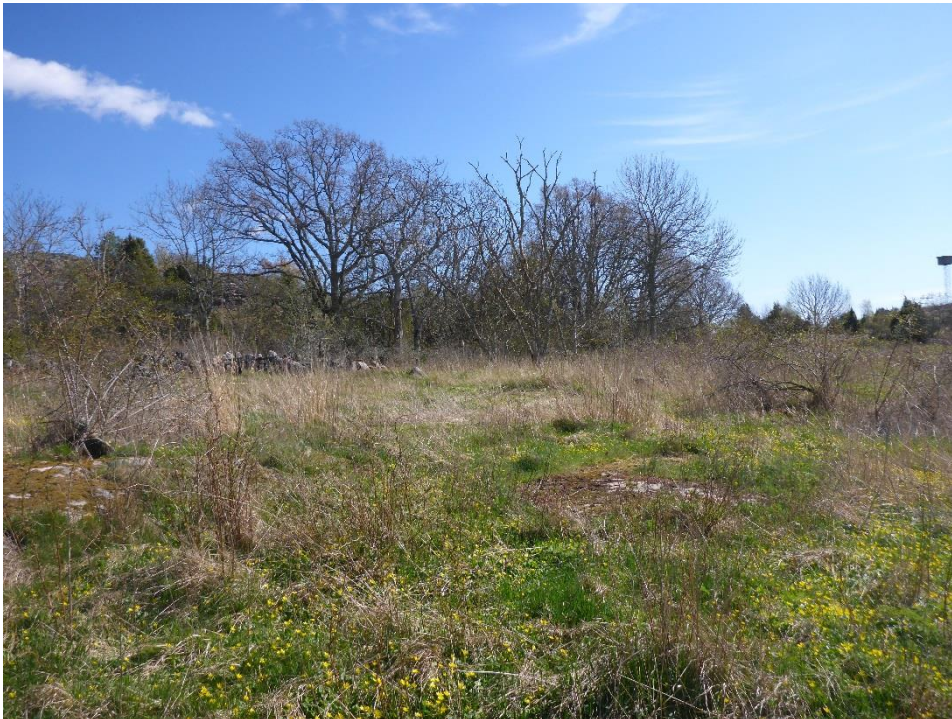
En gammal åkeryta i söder före restaurering under våren 2015. Observera det igenväxta vidkroniga trädet i bakgrunden där stammen knappt syns. (Före gammal åker våren 2015\_Lammskär\_MJn)

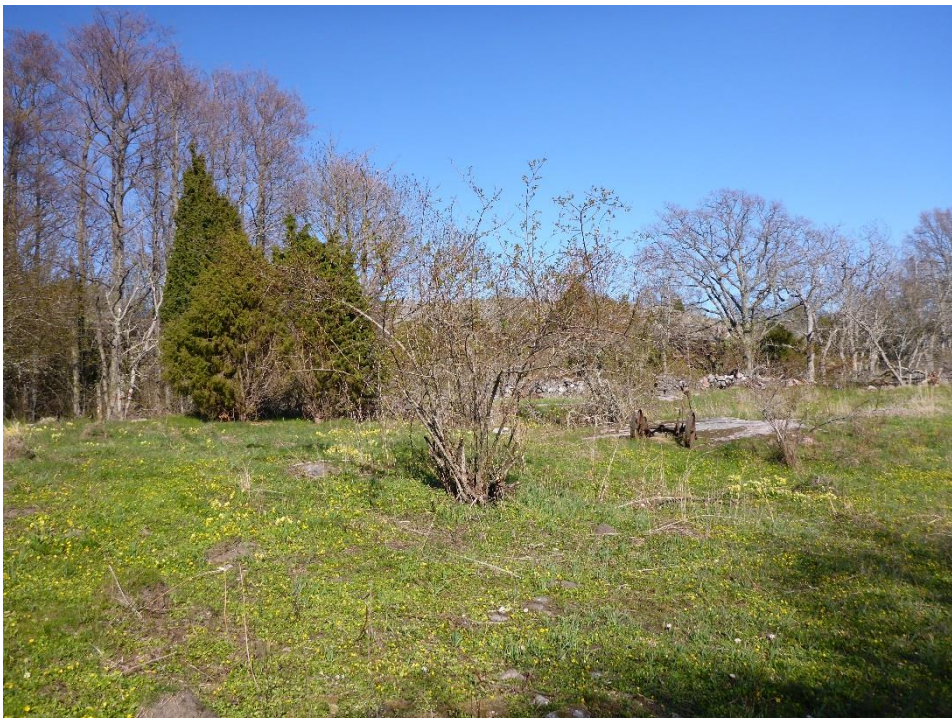
Två år senare är den gamla åkern betad och gullvivorna trivs. Det vidkroniga trädet i bakgrunden stenmur har röjts fram och har nu en solbelyst stam (Efter gammal åker\_våren 2017\_Lammskär\_MJn).

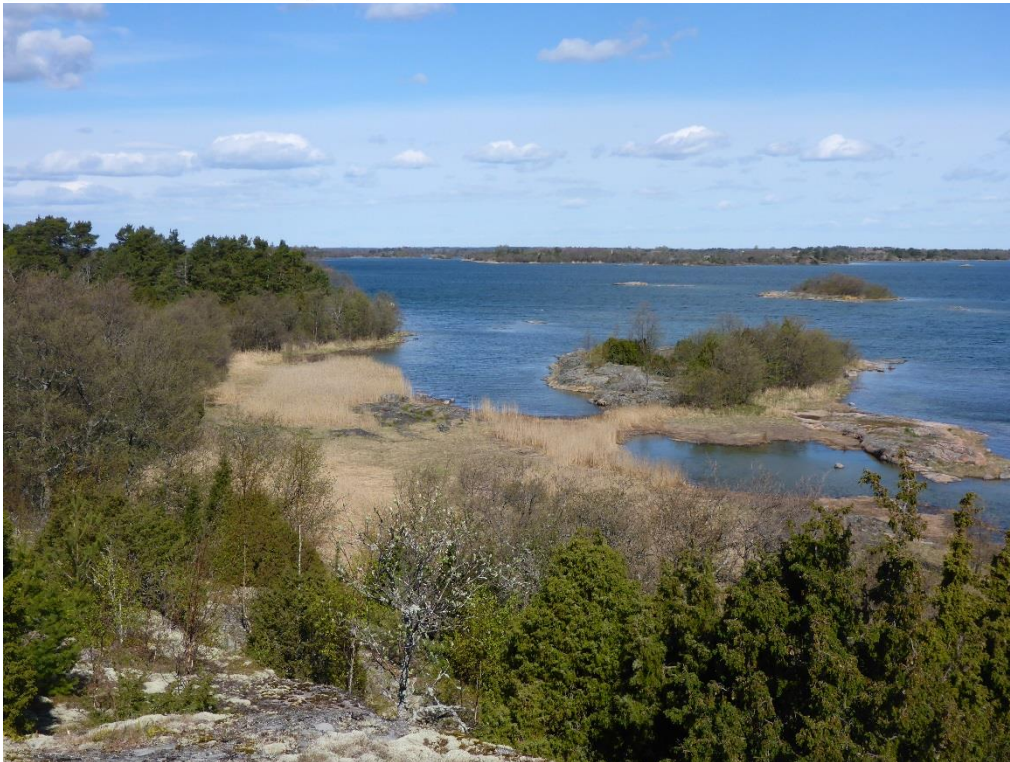
Översiktsbild över strandängen i NV. Strandängen är helt överväxt med vass. Observera en av Djupsundsklabbarna som nästan hänger ihop med strandängen (Före Strandäng\_våren 2015\_Lammskär\_MJn)

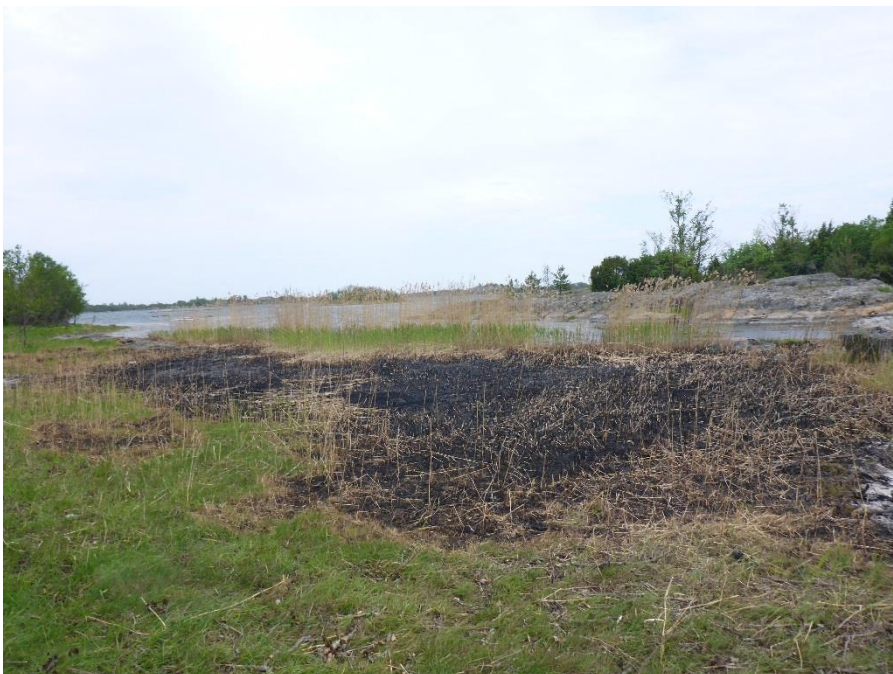
Detaljbild av samma strandäng mot NO delen av Djupsundsklabben. Ett parti med äldre vass har eldats av och det syns tydligt att strandängen nu betas (Efter vasseldning Strandäng\_våren 2018\_Lammskär\_MJn).

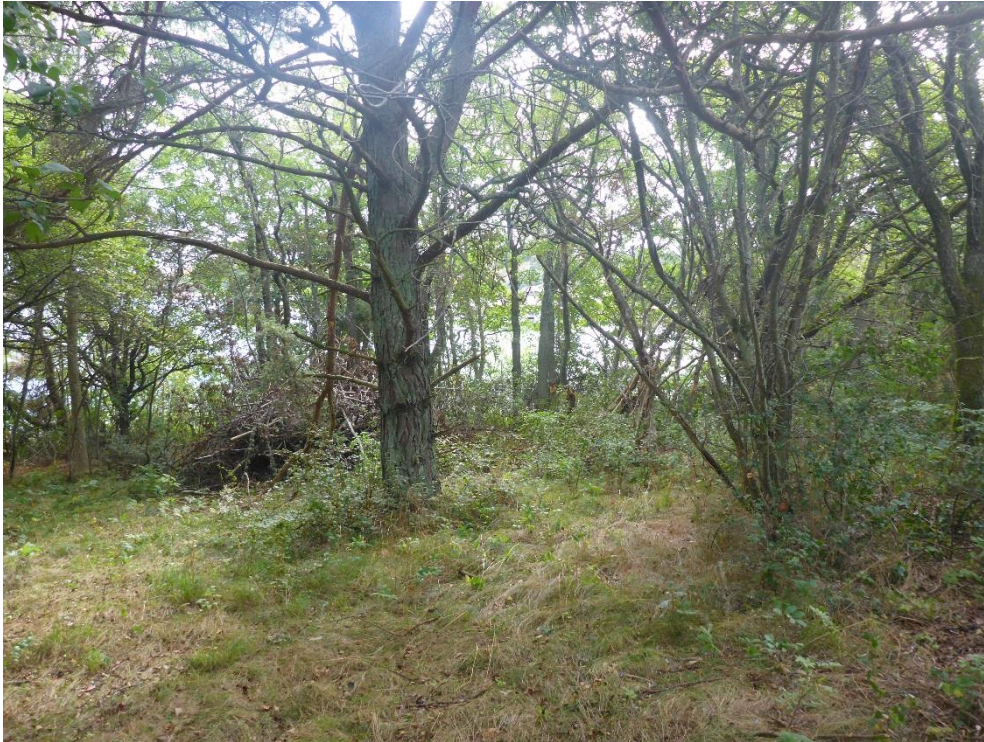
Lammskär i SO före åtgärd hösten 2015- lägg märke till tallen i mitten av bilden och den obefintliga havsutsikten pga omfattande igenväxning. (Lammskär i SO före åtgärd sept 2015 MJn )

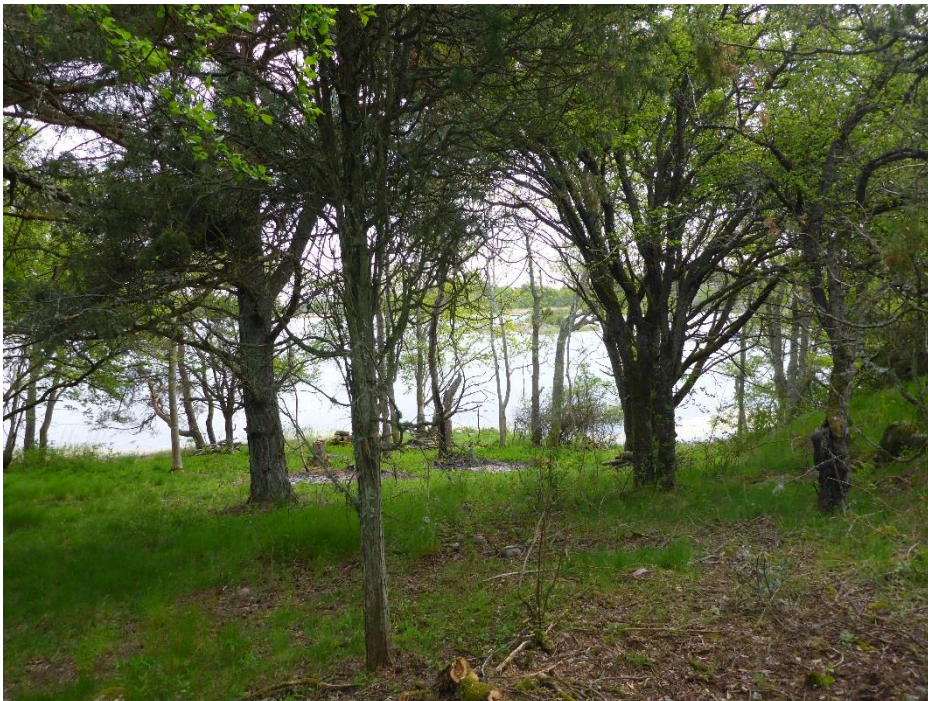
SO Lammskär i maj 2018. Tallen är nu till höger i bild och man har bra kontakt till havet nu när igenväxningen röjts bort (Lammskär i SO maj 2018 MJn)

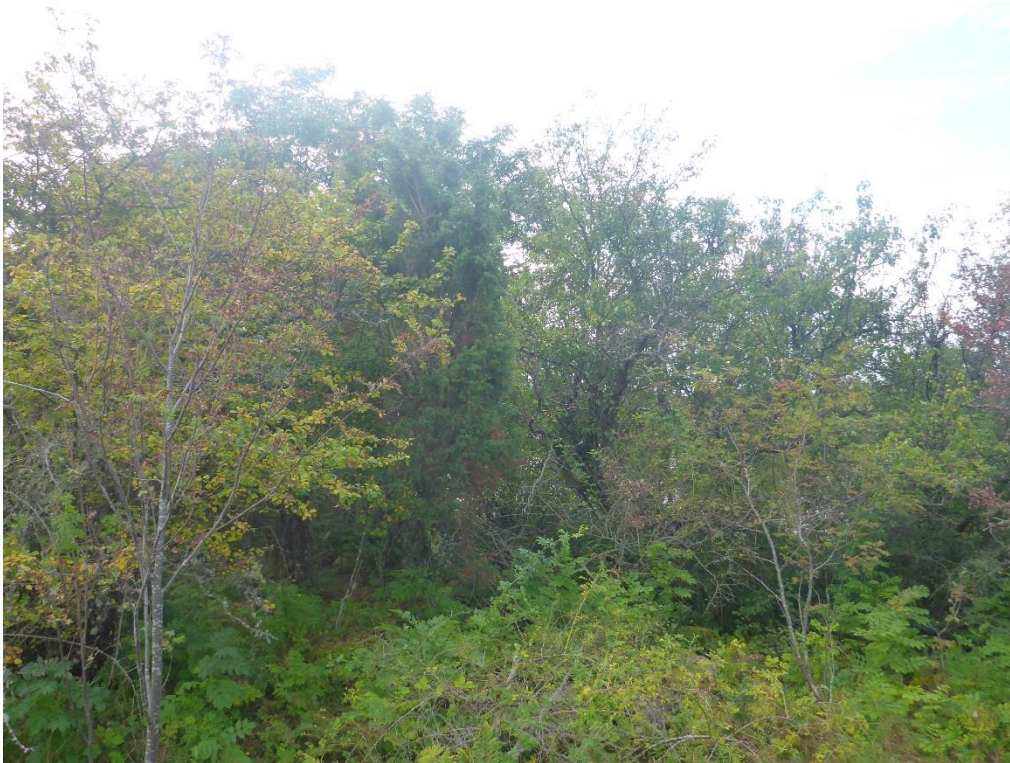
C1 Exempel på parti med apel och en som är tätt igenväxt med sly och taggbuskar. (Lammskär i NO före åtgärd sept 2015 MJn)

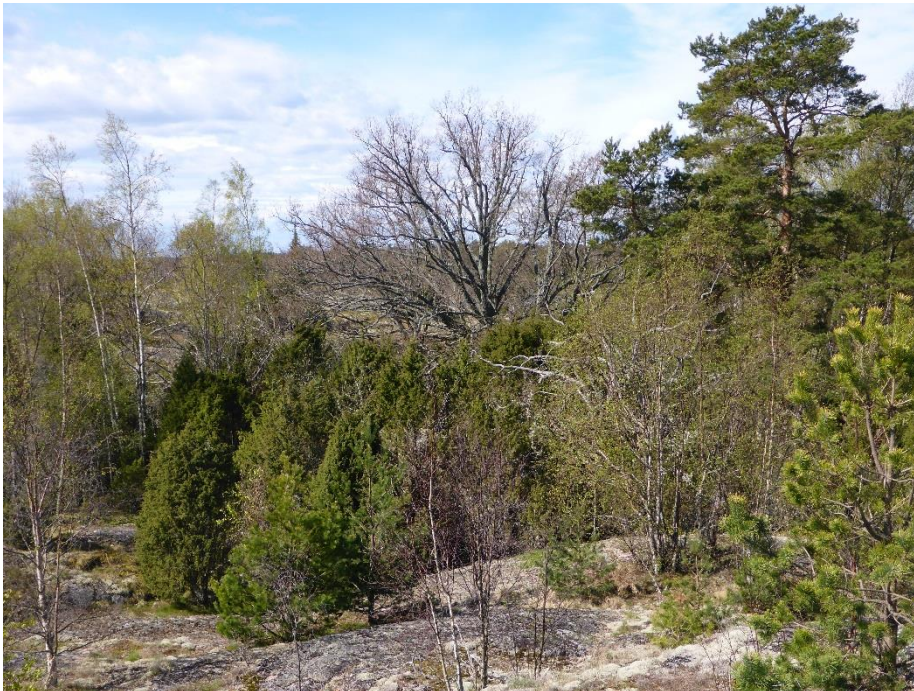
C1 Exempel på tätt igenväxt hållmarksparti innan restaurering (Lammskär\_Hällmark före åtgärd våren 2015\_MJn)

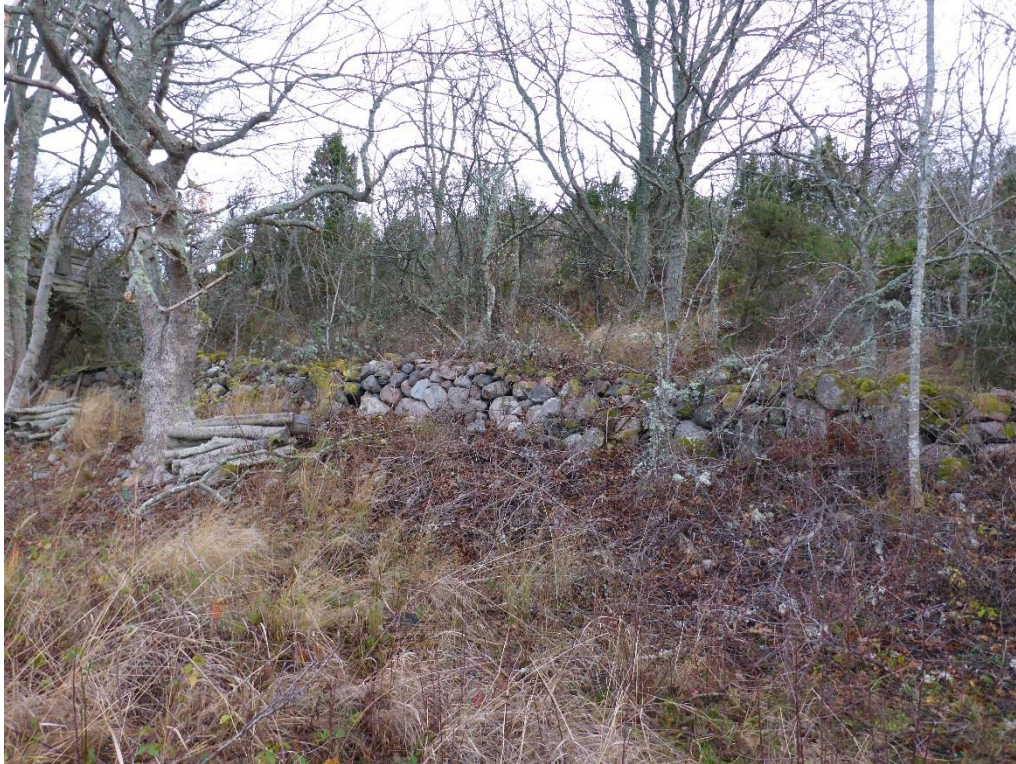
C1 Området längs stenmuren i södra delen av reservatet var ogenomträngligt pga den täta igenväxningen av en, slån, nypon och lövsly. (Lammskär\_igenväxning vid stenmur\_hösten 2013\_MLn)

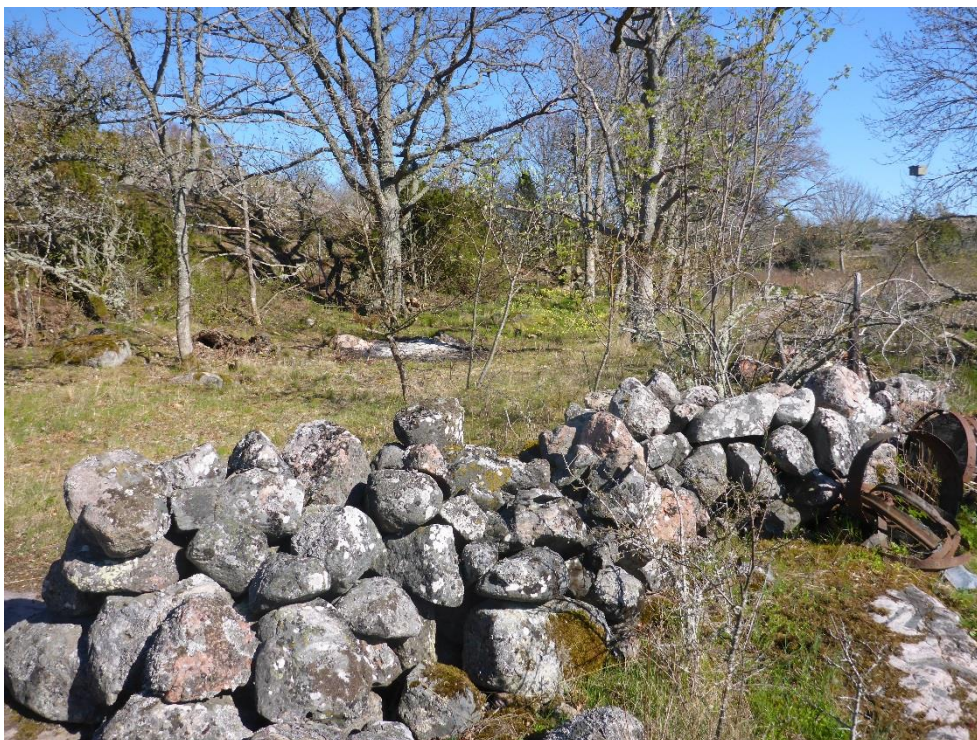
C1 Vidkroniga lövträd vid stenvuren efter omfattande restaurering. Mattor med gullvivor trivs där det tidigare var beskuggat av igenväxningsvegetation (Lammskär muren våren 2017 MJn).

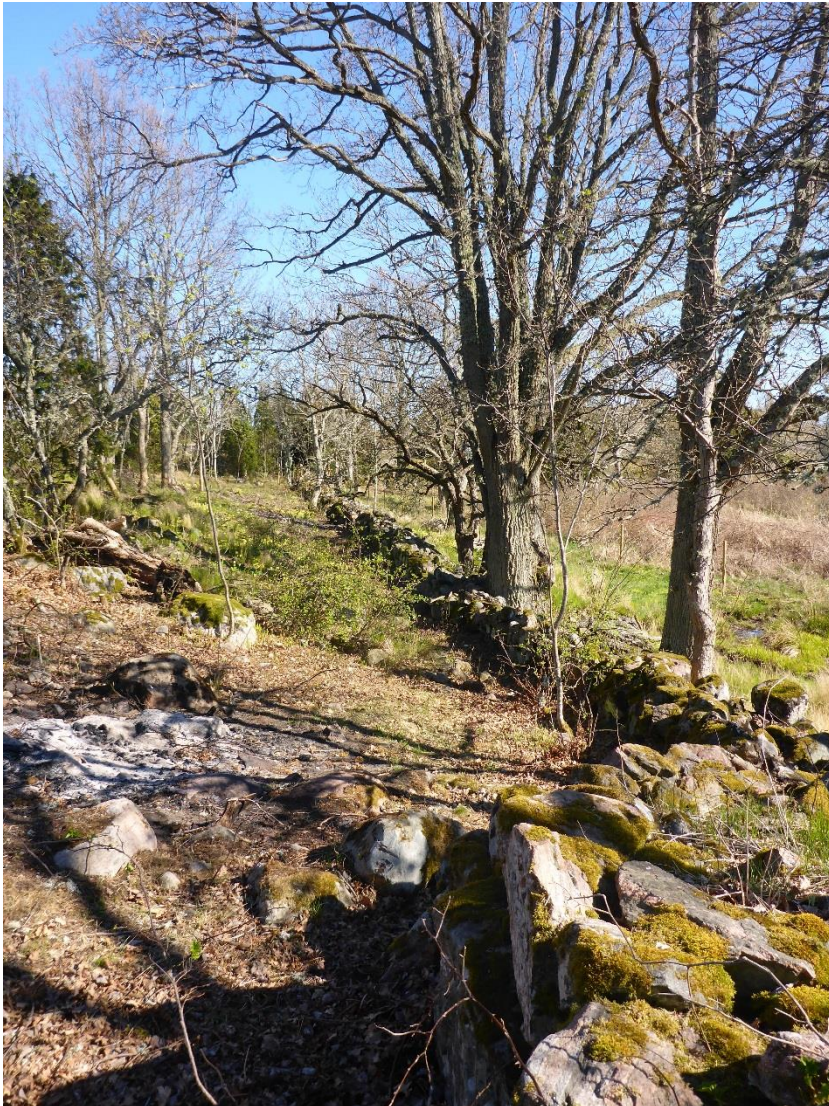
C 1 Efter många timmars arbete är nu området ovanför stenvuren återigen framkomligt och hävdgynnad flora kan sprida sig (Lammskär 2 efter våren 2017 MJn)

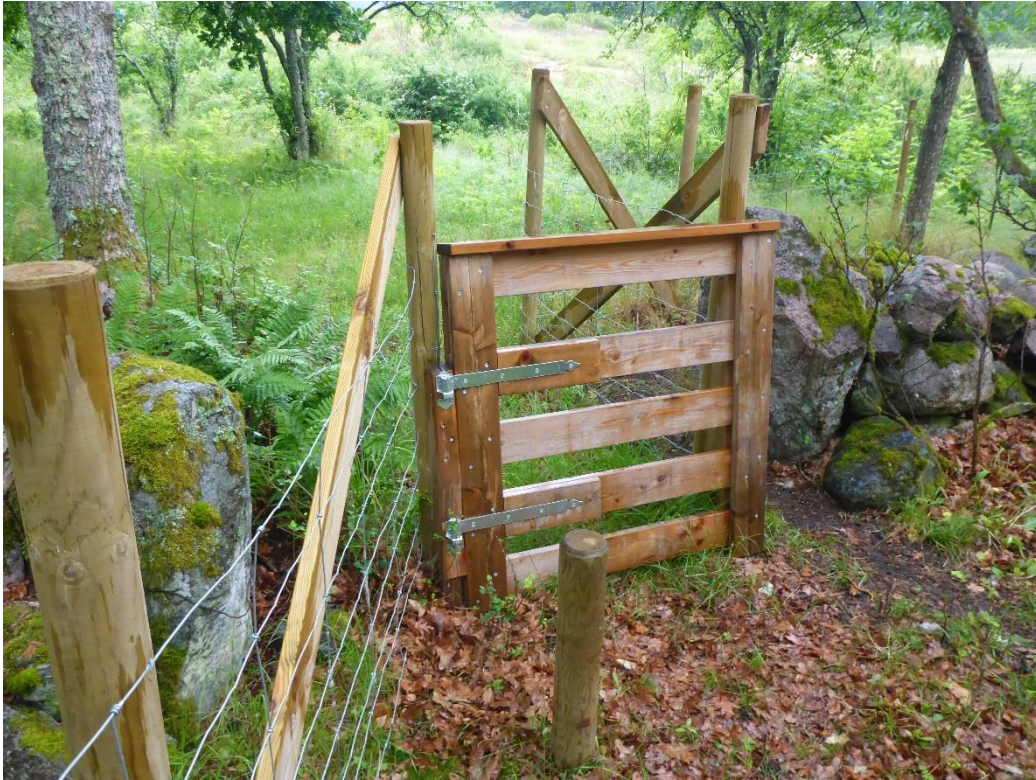
C1 Självstängande grind vid ingången till Sankt Anna naturreservat på Lammskär (Grind Lammskär 2017 MLn).

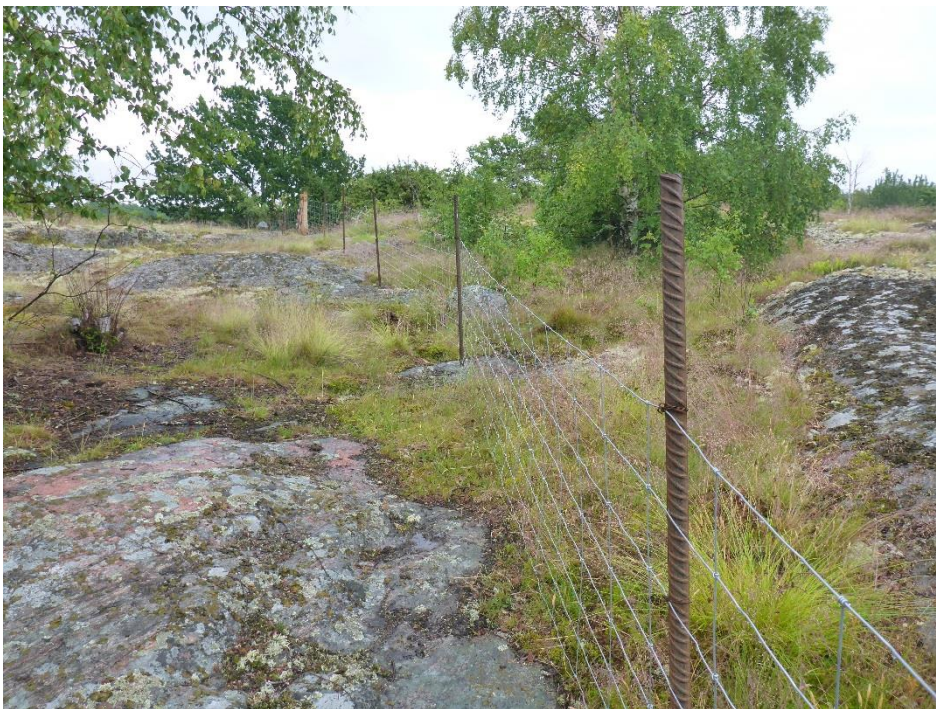
C 1 När det finns så mycket hållmark som på Lammskär behöver fårnätet fästas i bergsborrade armeringsjärn (Stängsel Lammskär 2017 MLn).

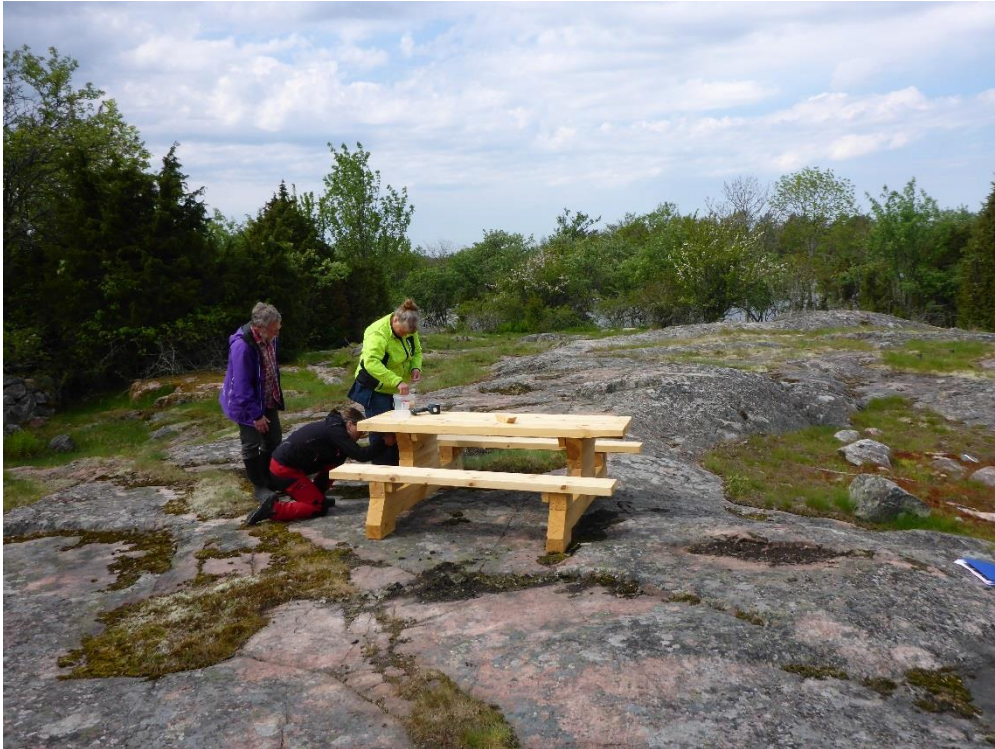
Rastbord Lammskär maj 2018\_Sankt Anna NR\_MJn

Sista skruven kommer på plats sen är det nya rastbordet på Lammskär redo för besökare!

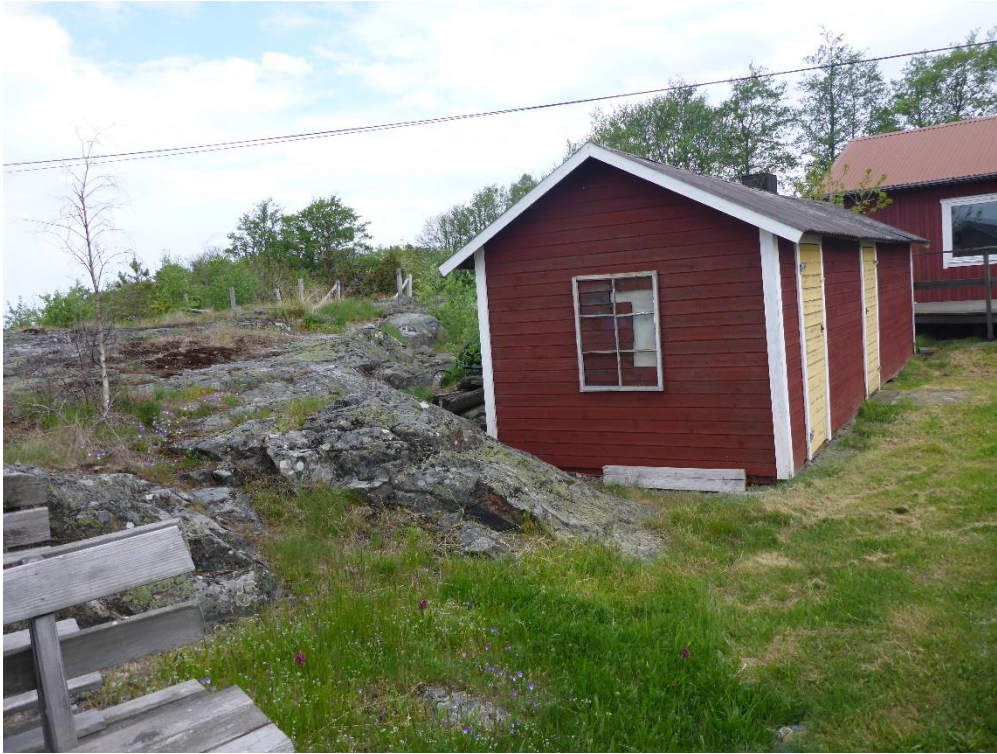
Platsen där den nya infotavlan med plats för bl a biotopskylt och projektskylt ska sättas upp under hösten 2018. Tanken är att infotavlan ska bli en entré till Sankt Annas skärgård. På Lammskär finns redan en etablerad hamn där många grupper stannar till för att njuta av skärgårdsnaturen och äta lokalproducerad mat i en av de äldre byggnaderna. Skylten sätts upp strategiskt mellan hamn och matservering (Vid rökhuset skärgårdsinfo Lammskär MJn).
