## Hydroteknisk utredning Björnö

# Hydroteknisk utredning Björnö

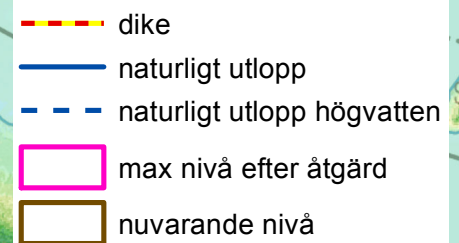
## HÖJDDATA m

Höjdmodell över våtmark i naturreservatet Björnö. Höjdmodellen bygger på laserskanning utförd av lantmäteriet. På platsen har tidigare troligen funnits en våtmark. Dränering av marken har lett till att våtmarken är torrlagd. Vid högt vattenstånd i Östersjön kan marken översvämmas. Besök har gjorts för att kartlägga vegetation och status på diken.

Våtmarken kan restaureras/återställas till naturlig vattenregim genom dämning av de båda diken (rödgula på karta). Syftet med restaureringen är att skapa en naturlig vattenregim för våtmarken.

Vattnets maxnivå markerad med lila linje på kartan är inritad utifrån höjdmodellen för att visa att det inte finns risk för att mark utanför naturreservatet påverkas.

Vattnets maxnivå kommer precis om idag i första hand styras av vattenståndet i Östersjön.
