Hydroteknisk utredning Södra Malmö

Södra Malmö Näset

N2000 site: SE0330253

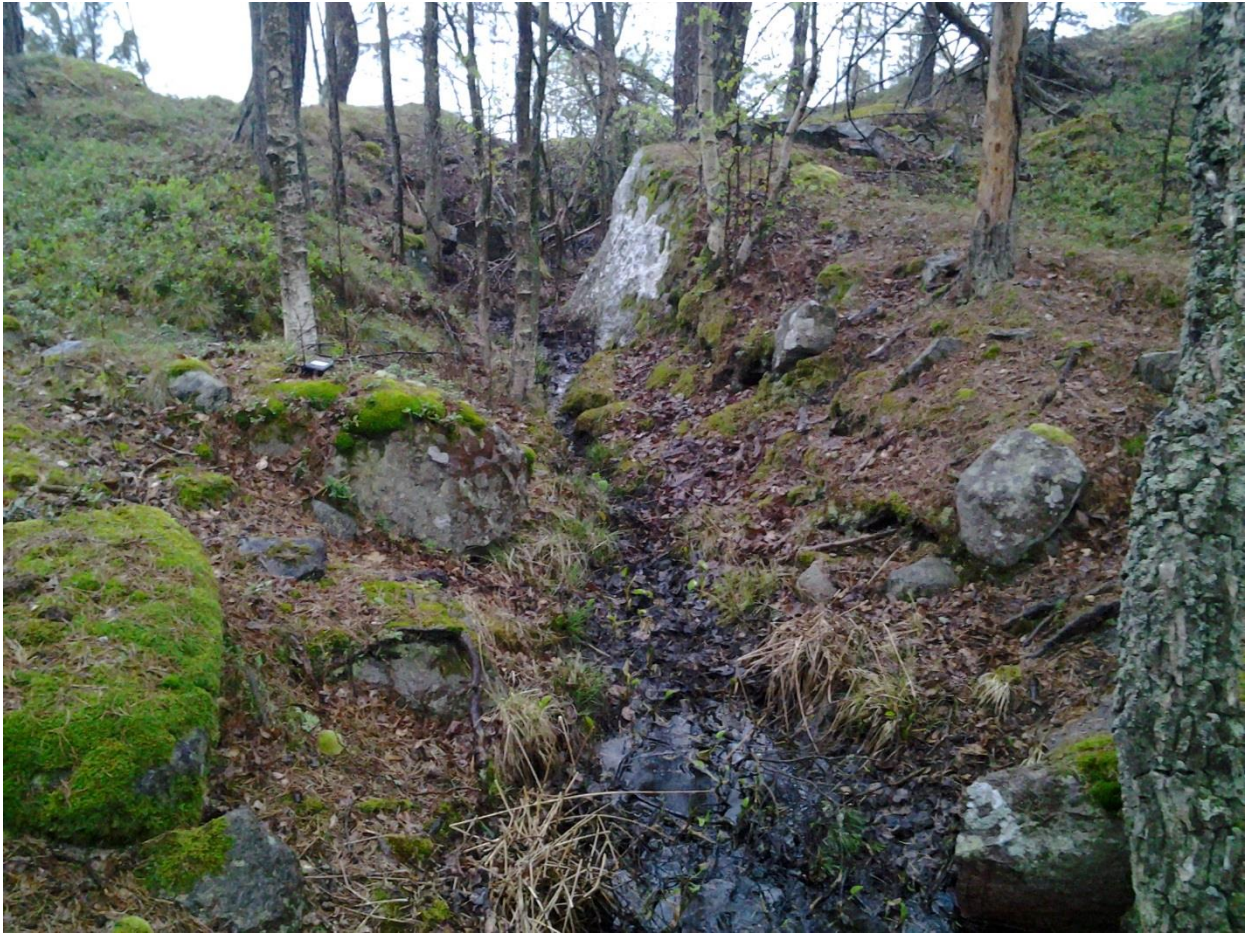
Massor från dikesgrävning ligger kvar utmed grävda diken. För det västra diket är massorna tillräckliga för att dämna diket. För det östra (se bild) som delvis är sprängt genom berg behövs troligen även nytt material tillföras för att genomföra dämningen. Våtmarken kan restaureras/återställas till naturlig vattenregim genom dämning av de båda dikena (rödgrå på karta). Syftet med restaureringen är att skapa en naturlig vattenregim för våtmarken och den omgivande skogen. Försumpning av strandskogar är positivt för reservatets naturvärden.

Utloppet åt öster från våtmark på Näset Södra Malmö. 7 maj 2014.
