Gamla Hamn Rågö

Restaurering i en grund havsvik

Gamla Hamn Rågö – Restaurering i en grund havsvik

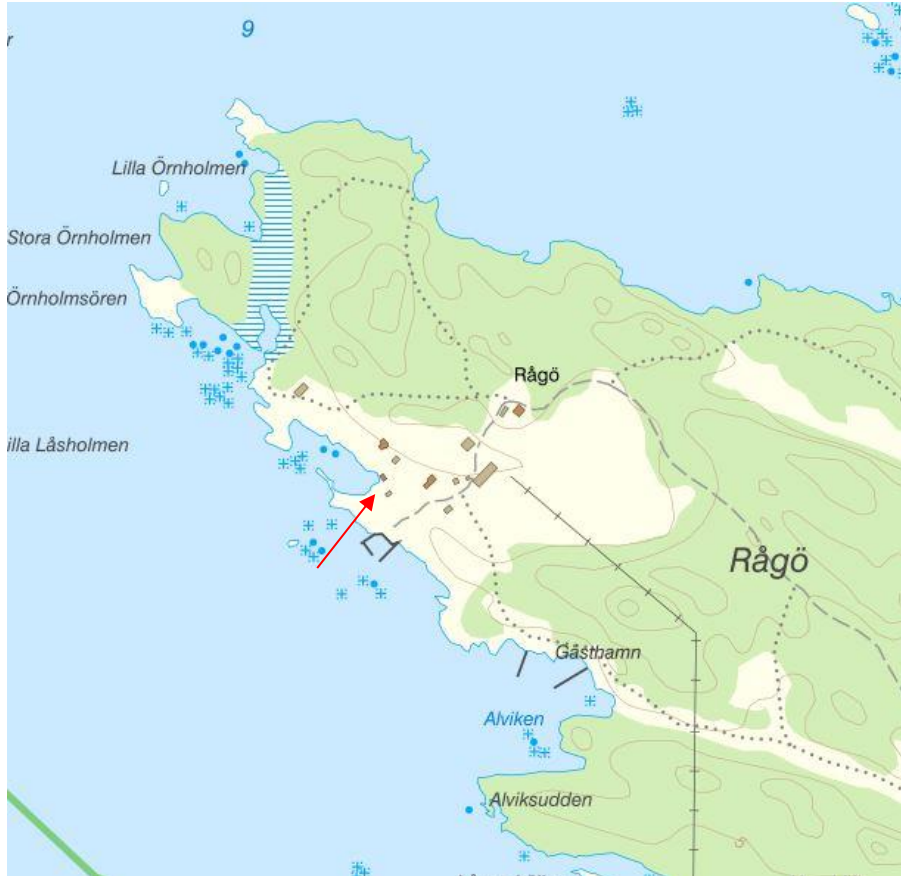
Figur 2. Karta över nordvästra Rågö. Röd pil markerar ytan som muddrats.

I september 2018 grävdes bladvass och rotfilt bort från den igenväxta delen av lagunen. Vid grävningen togs organiskt material bort så att de båda båthusen åter har kontakt med öppet vatten. För att inte skada sjöbodarna lämnades bladvass och sediment närmast sjöbodarna utan åtgärd. De lämnade delarna grävs för hand vid senare tillfälle. Muddringen kunde genomföras utan omfattande grumling i viken. Massorna placerades i en sänka sydöst om vägen som leder ner till nya hamnen.

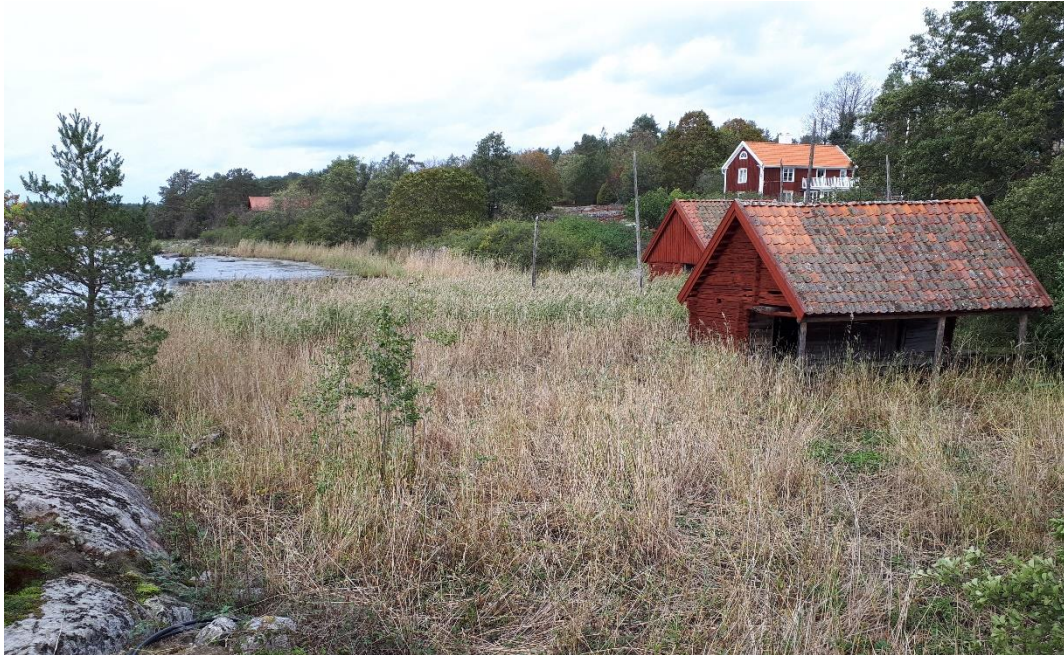
Figur 3. Gamla hamn före åtgärd C9 (september 2018). Översta lagret bestående av organiskt material och rotfilten från bladvass grävdes bort. Åtgärden syftade till att återskapa vattenspeglen framför de gamla båthusen.

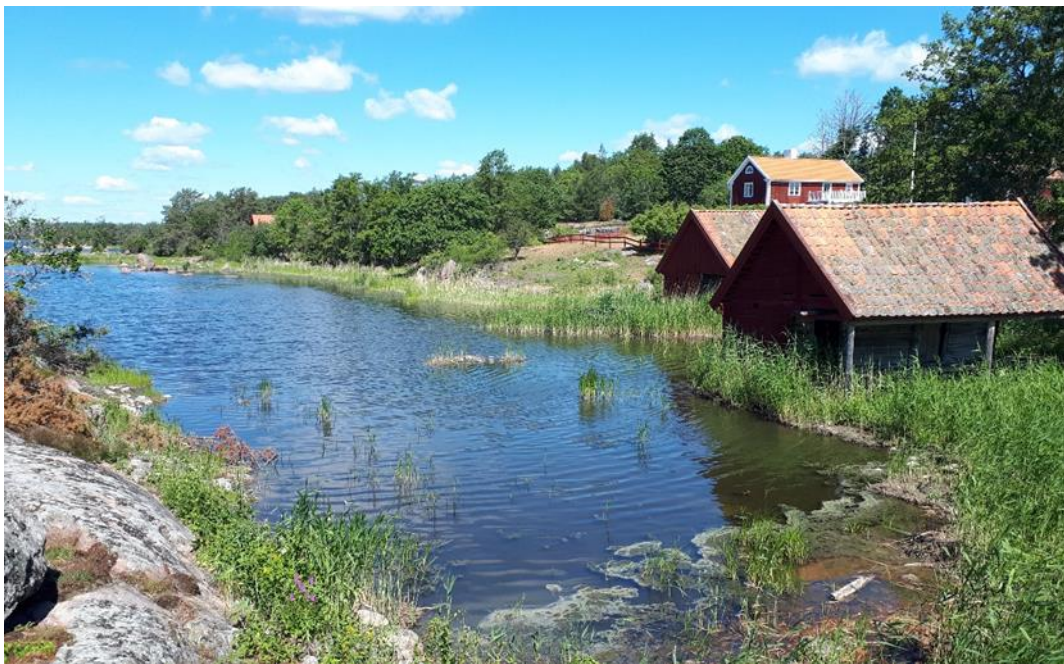
Figur 4. Gamla hamn efter åtgärd (juni 2019).

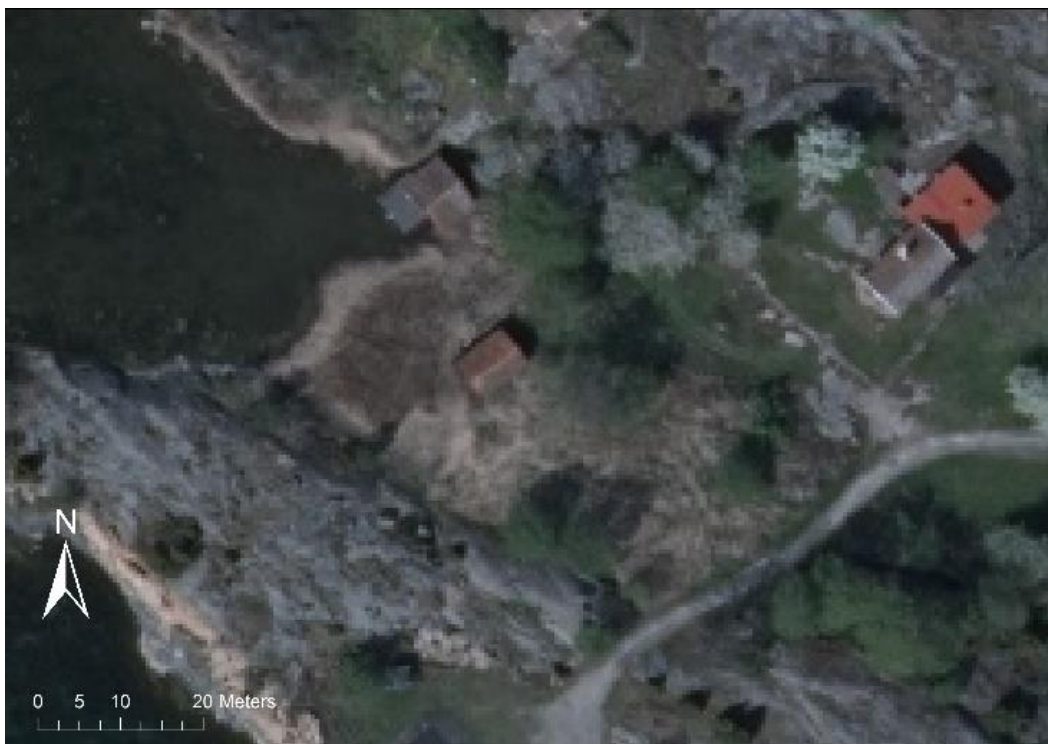
Figur 6. Rågö Gamla Hamn före åtgärd 2017. Bryggan och stenkistan finns bara kvar som rester på vikens botten. Viken har slammat igen och är beväxt med vass ut till den yttre sjöboden.

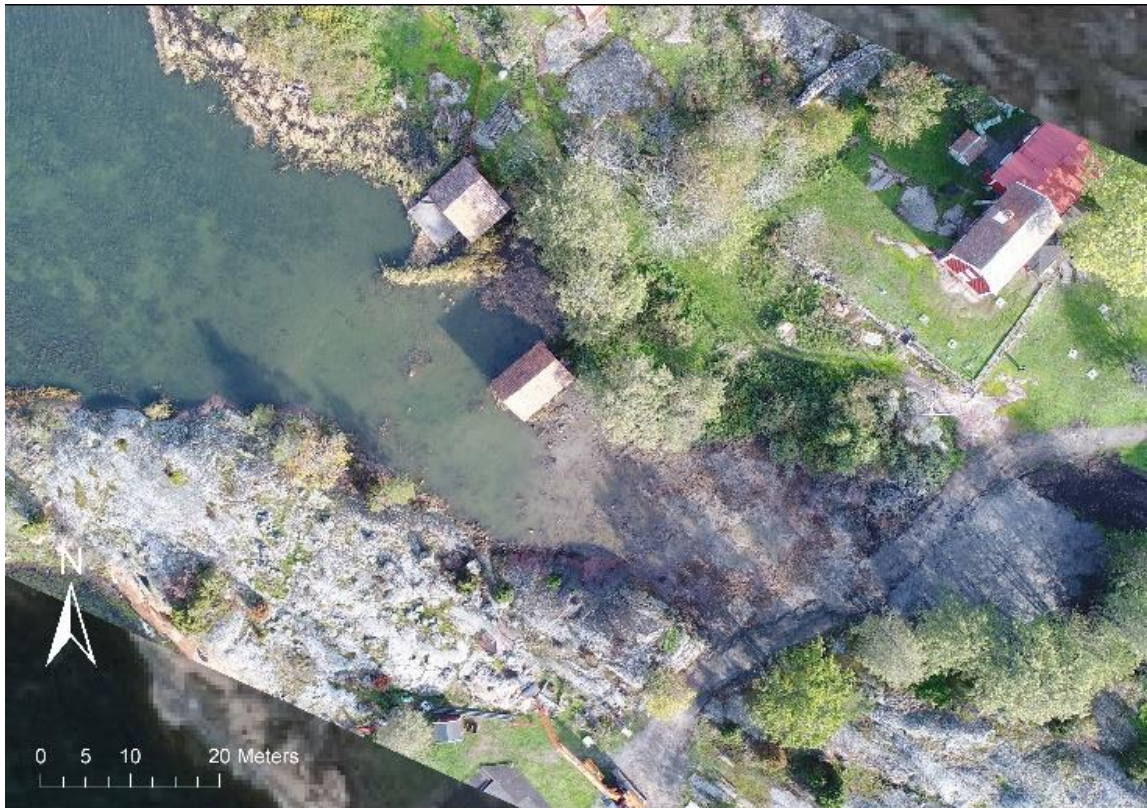
Figur 7. Efter genomförd åtgärd, oktober 2018. Vassens rotfilt har grävts bort framför de båda sjöbodarna och massorna har flyttats till östra kanten av bilden, på andra sidan grusvägen. Allra närmast bodarna kunde maskinen inte gräva då det riskerade att bli sättningar i byggnaderna om massorna flyttades.

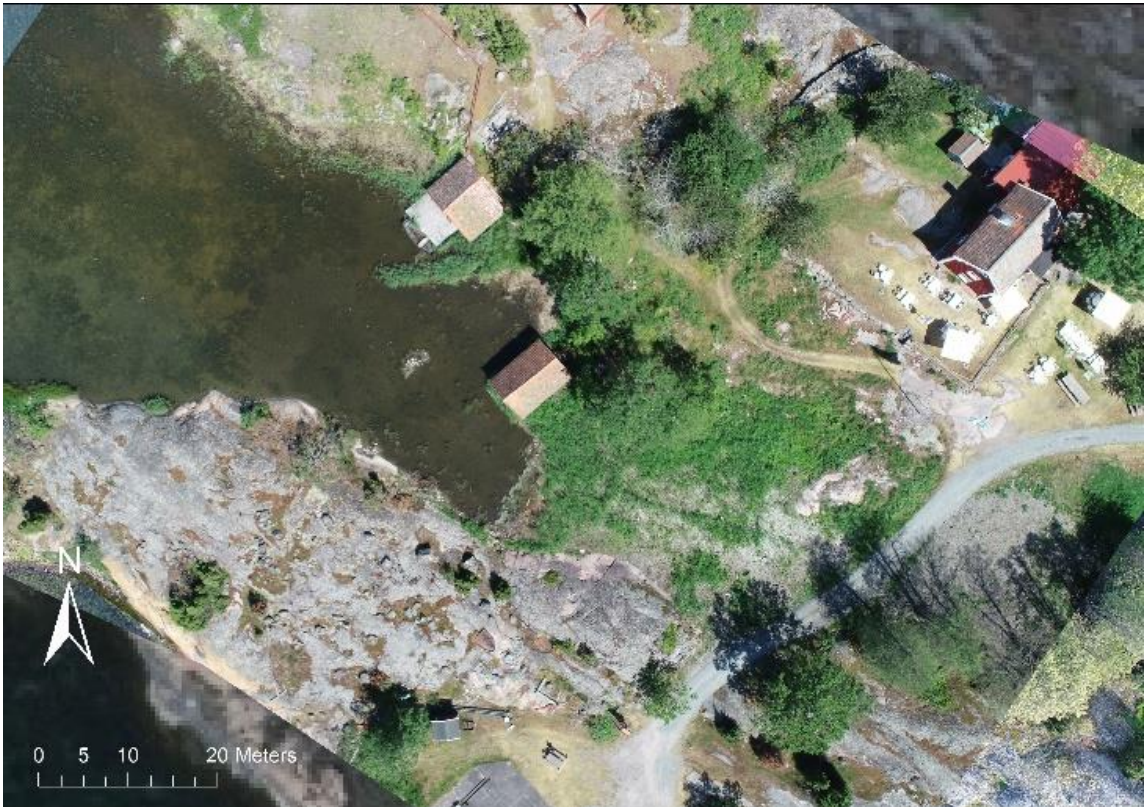
Figur 8. Gamla hamnen efter åtgärd, juni 2019. Vassen har växt upp på nytt inne i viken på fast botten och finns kvar alldeles kring sjöbodarna.
