Uppföljning av fiskvandring vid Horsö-Värnsnäs

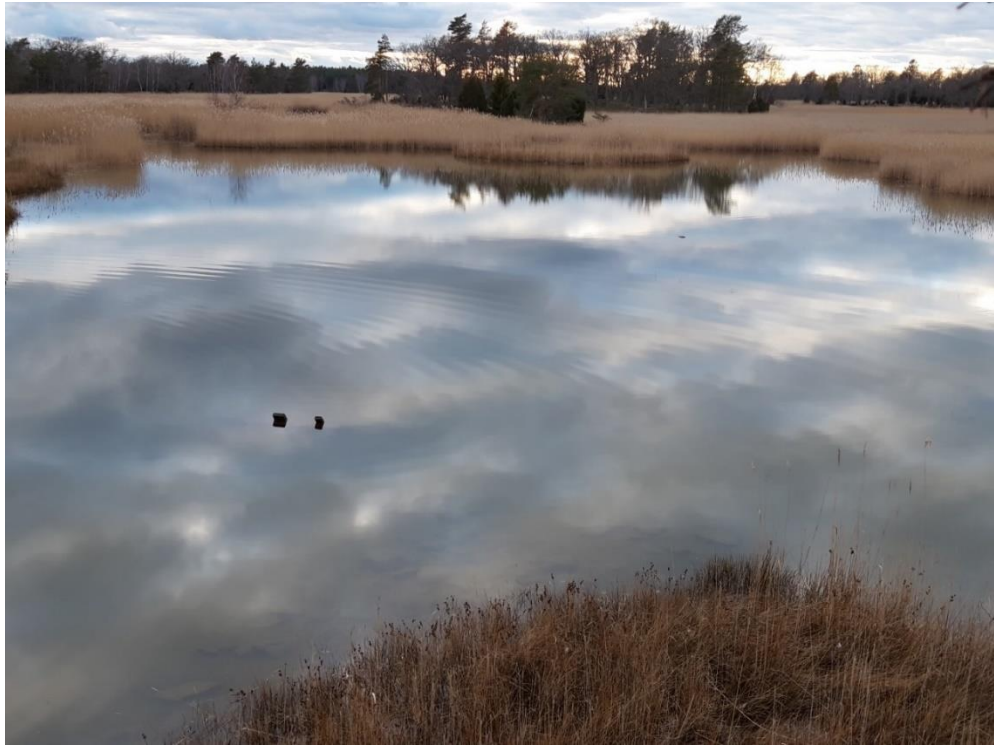
Vid det uppföljande inventeringsbesöket i mars 2019 kunde det konstateras att det förekom lekande gäddor i den grunda lagunen nordväst om vandringsleden, figur 3 och figur 4. Uppföljning visar att det sker fiskvandring genom vassområdet där åtgärden har utförts. Det kan även nämnas att det vid uppföljningen noterades lekande gäddor i vattenområdet söder om vandringsleden.

Figur 3. Nordväst om vandringsleden finns en grund lagun där det förekom lekande gäddor vid inventeringsbesöket i mars 2019, vilket visar att den genomförda åtgärden har haft en positiv effekt på vandrande fisk.

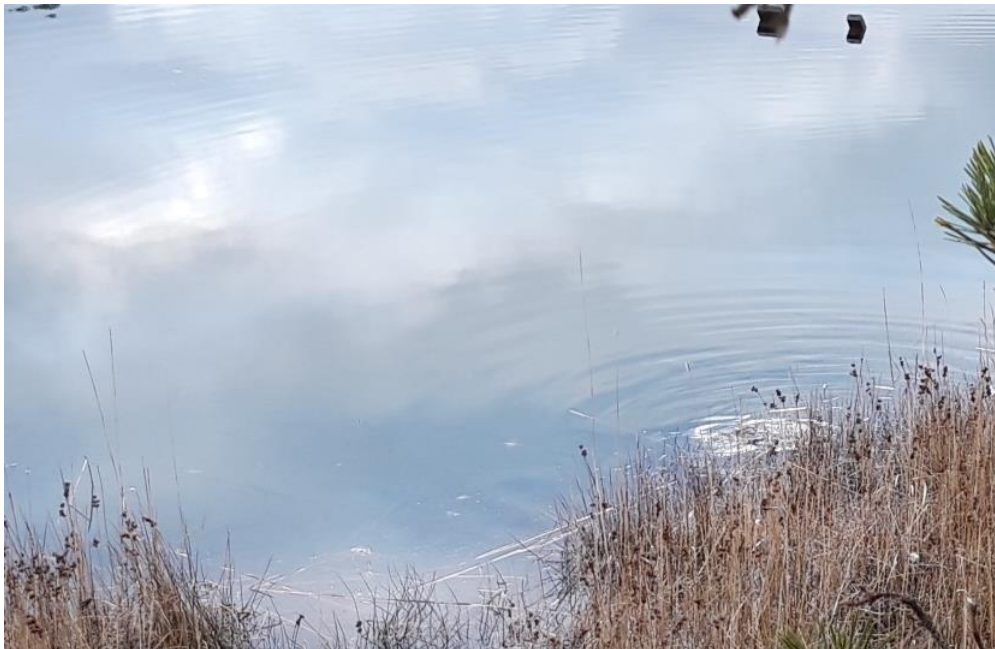
Figur 4. I kanten av vegetationen syns ringar på vattnet som orsakades av de två lekande gäddor som rörde sig i strandkanten i lagunen som visas i figur 3.

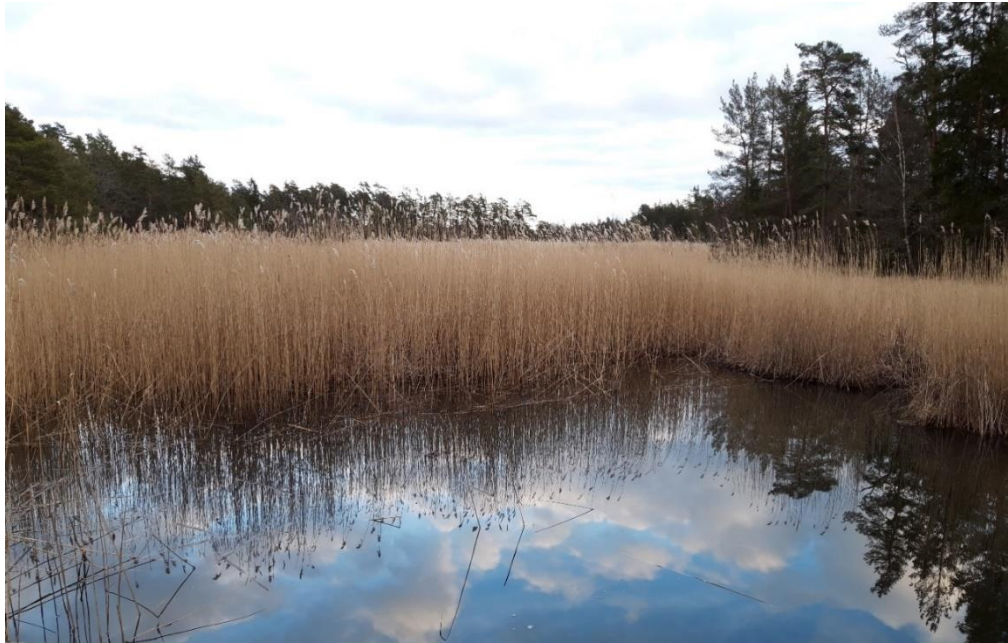
Trots den utförda åtgärden så växer bladvassen tätt sydost om vandringsleden, och det skulle gynna fiskvandringen om möjligheterna för passage förbättrades ytterligare, figur 5. Vassen norr om vandringsleden växer inte lika tätt och bedöms inte utgöra något hinder för vandrande fisk.

Figur 5. Sydost om vandringsleden växer bladvassen relativt tät, trots den genomförda åtgärden. För att gynna vandring av fisk finns det behov av att ytterligare förbättra passerbarheten.
