Direktuppföljning av naturvårdsbränning 2016 på en ö inom Bråvikens naturreservat, Norrköpings kommun, Natura 2000-område Bråviken LIFE kod SE0230090

Objektsnamn: Kuggholmen

Rapportförfattare: Marcelle Johansson och Mikael Burgman

Datum:2018-01-15

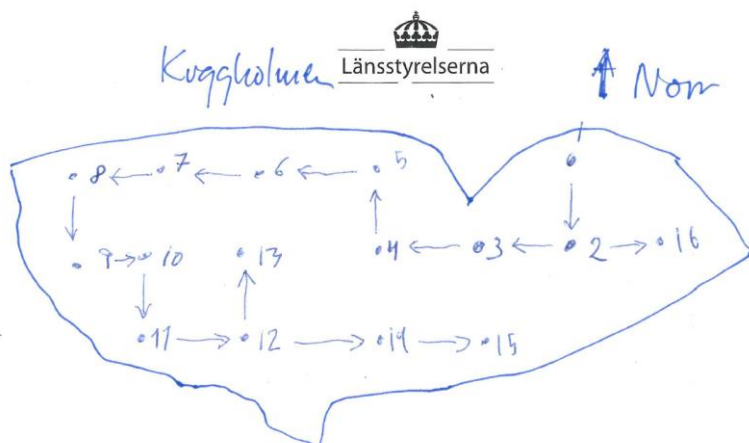
Bild 1: Kartskiss över Kuggholmen med mätpunkter som i fält markerats med ett aluminiumprofil. Före brand mättes trädslagsfördelning mha relaskopering och efter brand kronhöjd och kådflöde samt fotografiering i alla 4 vädersträck.

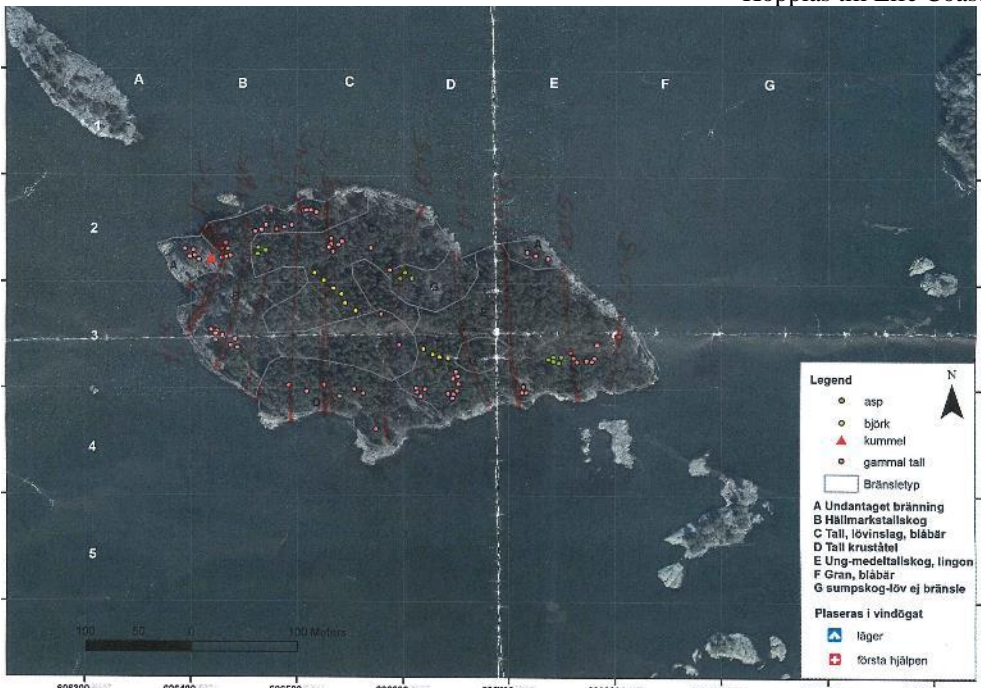
Karta 2- antändningsmönster. Branden startades upp kl 15.45 i nordväst, slagen las i nordsydlig riktning. Punktantändningar med ett avstånd på 3-5 m, flammhöjder på 0,3-1m. Sista antändningen skedde ca kl 21 i SO.

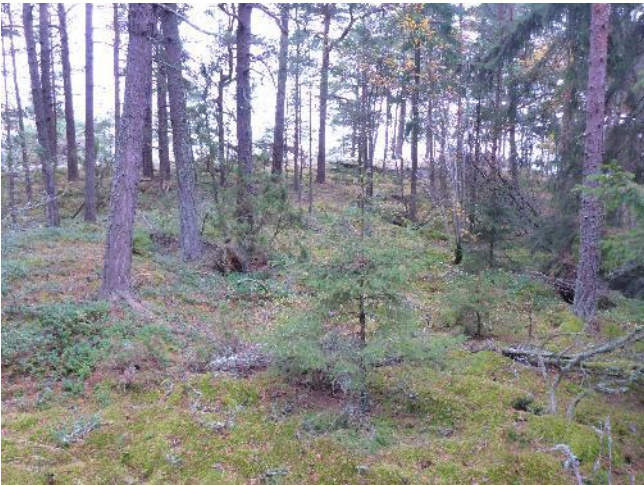
Bild 5: Så här såg skogen ut i nordvästra delen av ön före branden i oktober 2015. Bilden är dock inte tagen i samma punkt som efter brand.

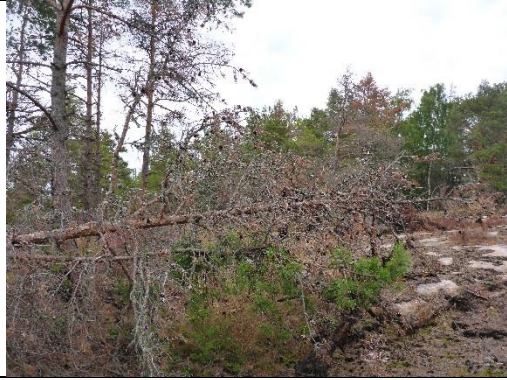
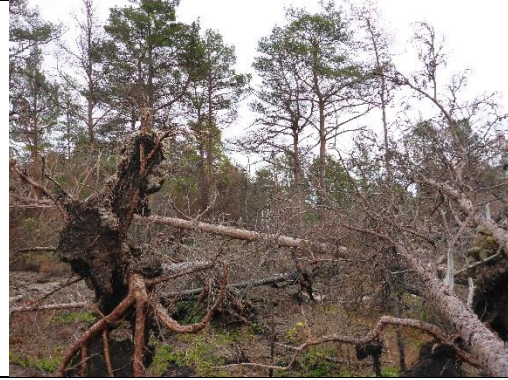
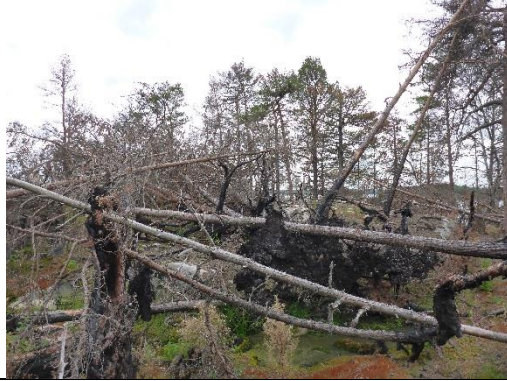
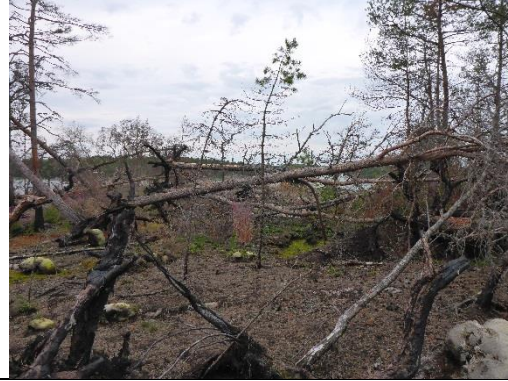
Bild 4: Hällmarkspartie i västra delen av ön (punkt 9) här har de flesta tallar ramlat omkull efter att humusen bränts bort och träden tappat fotfästet, björk- och tallföryngring har börjat

Uppskattningen av trädödligheten gjordes genom en ny relaskopering även efter branden. På tall blev det ca 41%. Dödligheten var högs i hällmarkspartierna där många tallar fick avbrända rötter och tappade allt fotfästet när humusen brann upp. Många träd ramlade omkull dagarna och i veckorna efter branden. Uppföljningen visar att andelen död ved är extra hög där med 40-45 omkullfallna träd inom en 20m radie och få överlevande träd. Det positiva är att i flera av dessa partier har tall- och björkföryngring börjat sätta fart.
