**DIREKTUPPFÖLJNING AV NATURVÅRDSBRÄNNING PÅ ÖN TVÄSÄCK
DEN 3 JUNI 2016 I VÄNSÖ NATURRESERVAT, SÖDERKÖPINGS KOM-
MUN, NATURA 2000-OMRÅDE SANKT ANNA OCH GRYTS SKÄRGÅRDAR
LIFE KOD SE0230055**

Rapport 20161129

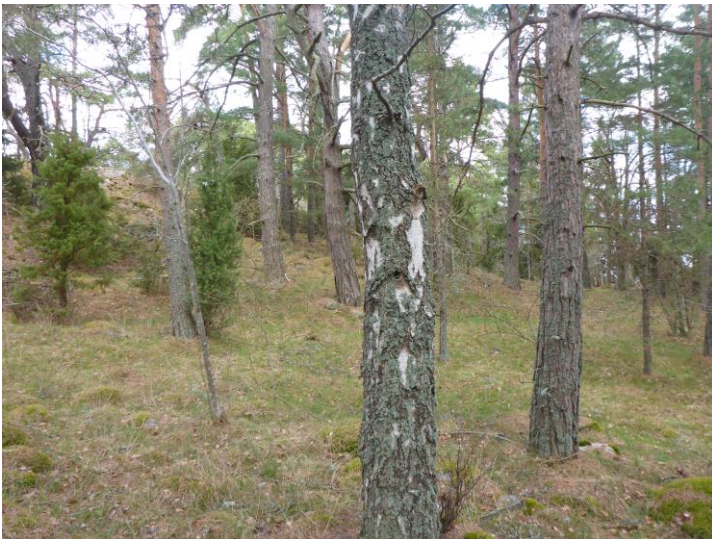
(Bild 2). Bild före brand i Punkt 1 mot N. I fältskiktet finns både mossa och gräs. Trädskiktet domineras av ganska likåldriga tallar med ett litet inslag av löv. Spridda enbuskar förekommer. Ön är påverkat av bete.

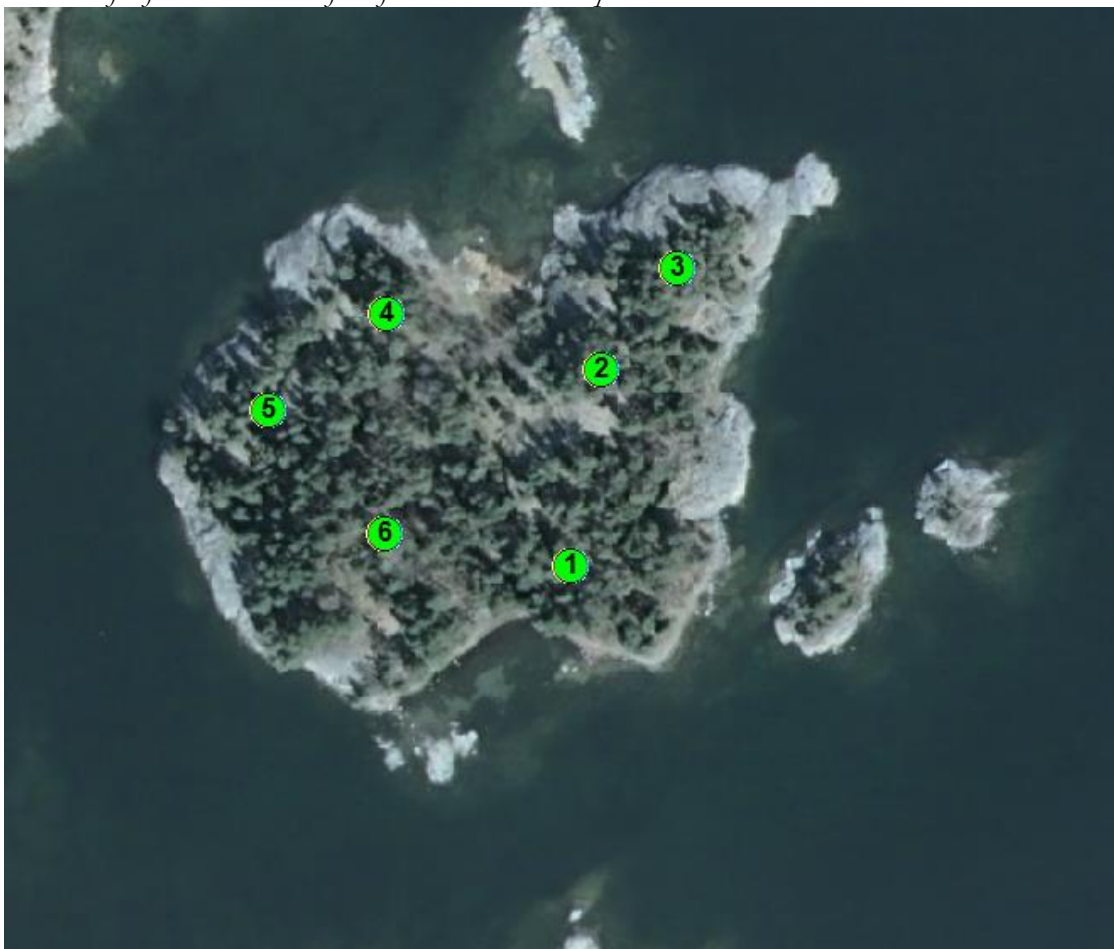
Karta 1: Grundtyper mättes i 6 punkter (karta1). Observera att punkterna 2 och 3 hamnade utanför området som brändes av därför finns bara bilder från före branden i dessa punkter.
