Bildrapport för Bråxvik SE0230376

Före och efter

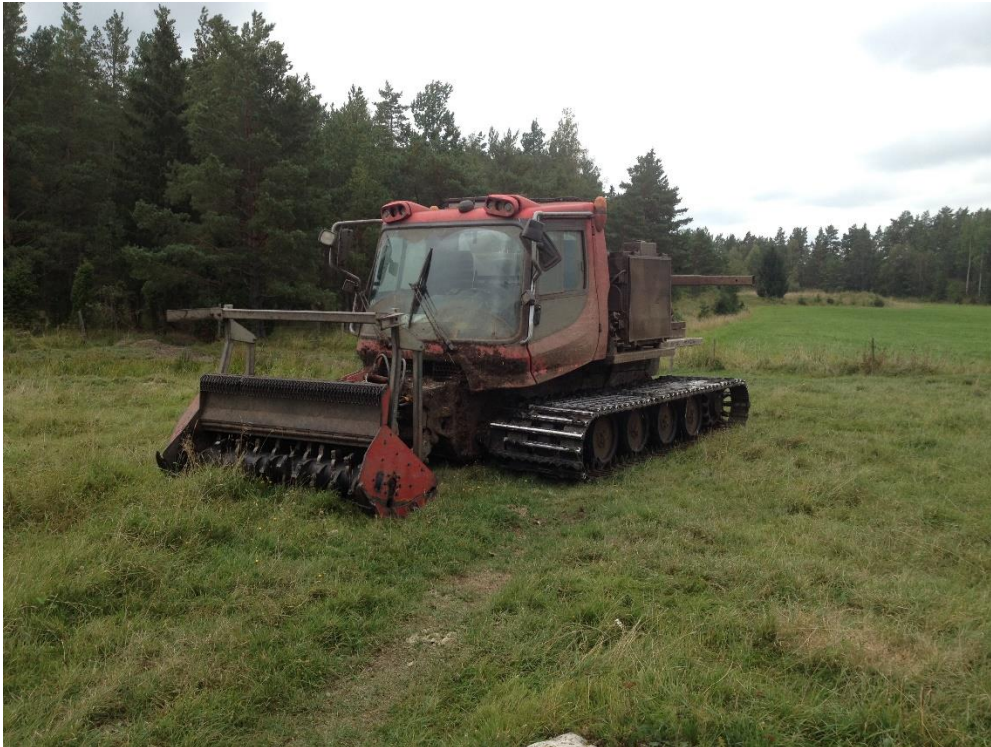
C1 Denna specialutrustade pistmaskin gjorde delar av jobbet och äter både tuvor och stubbar.
(C1_Bråxvik_specialutrustad pistmaskin_MLn.JPG)

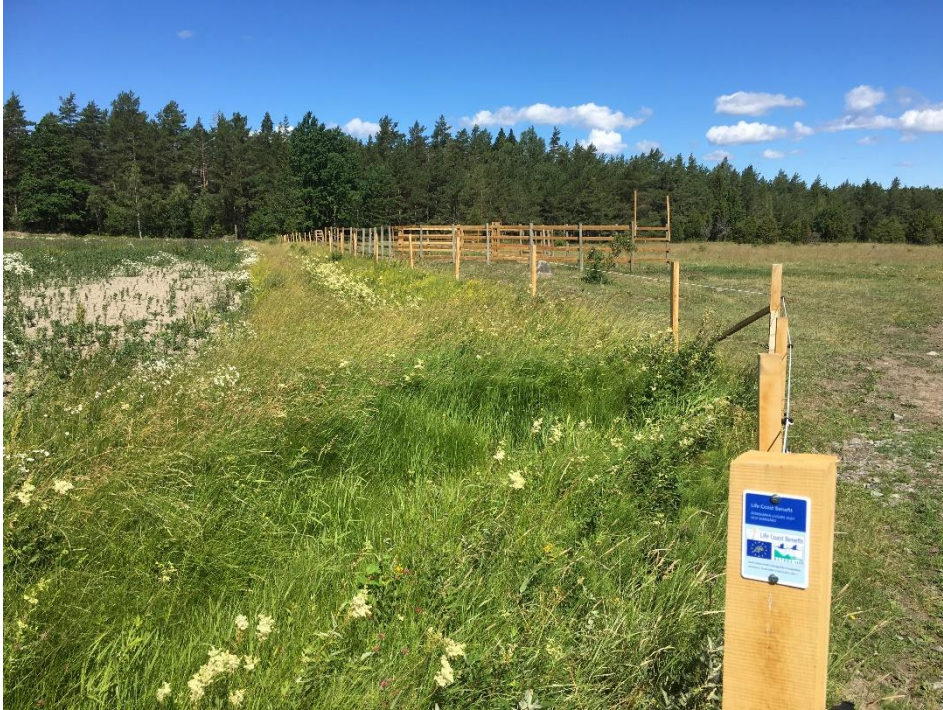
C1 Nya stängsel möjliggör långsiktig beteshävd. (C1_Bråxvik_nystängsling_TJn.JPG)

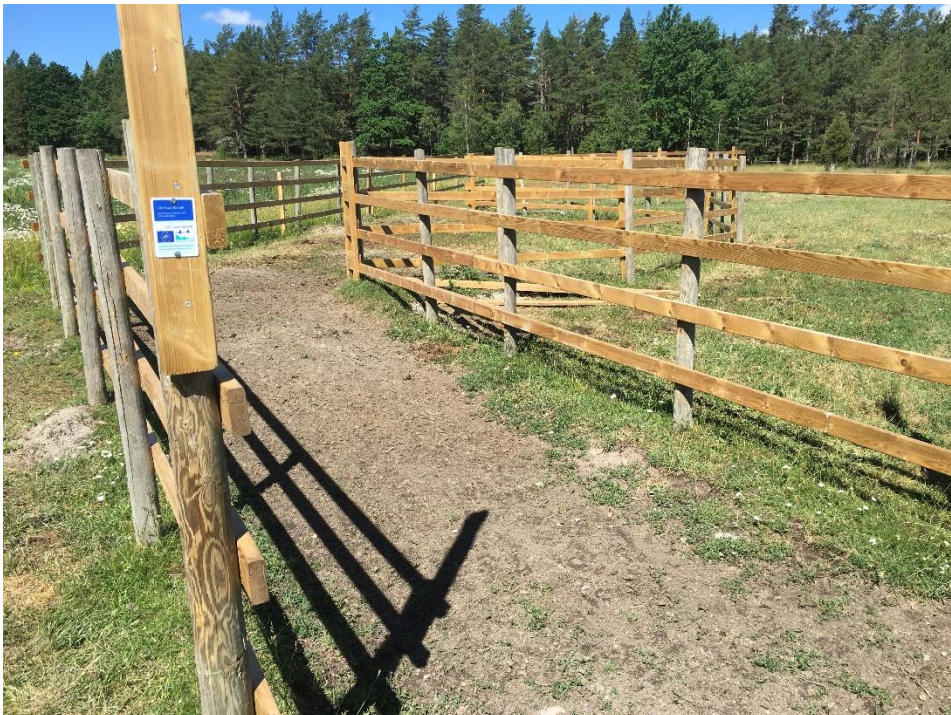
C1 I samband med stängslingen ordnades även en uppsamlingsfålla för betesdjuren. (C1_Bråxvik_nystängsling_insamlingsfålla_TJn.JPG)

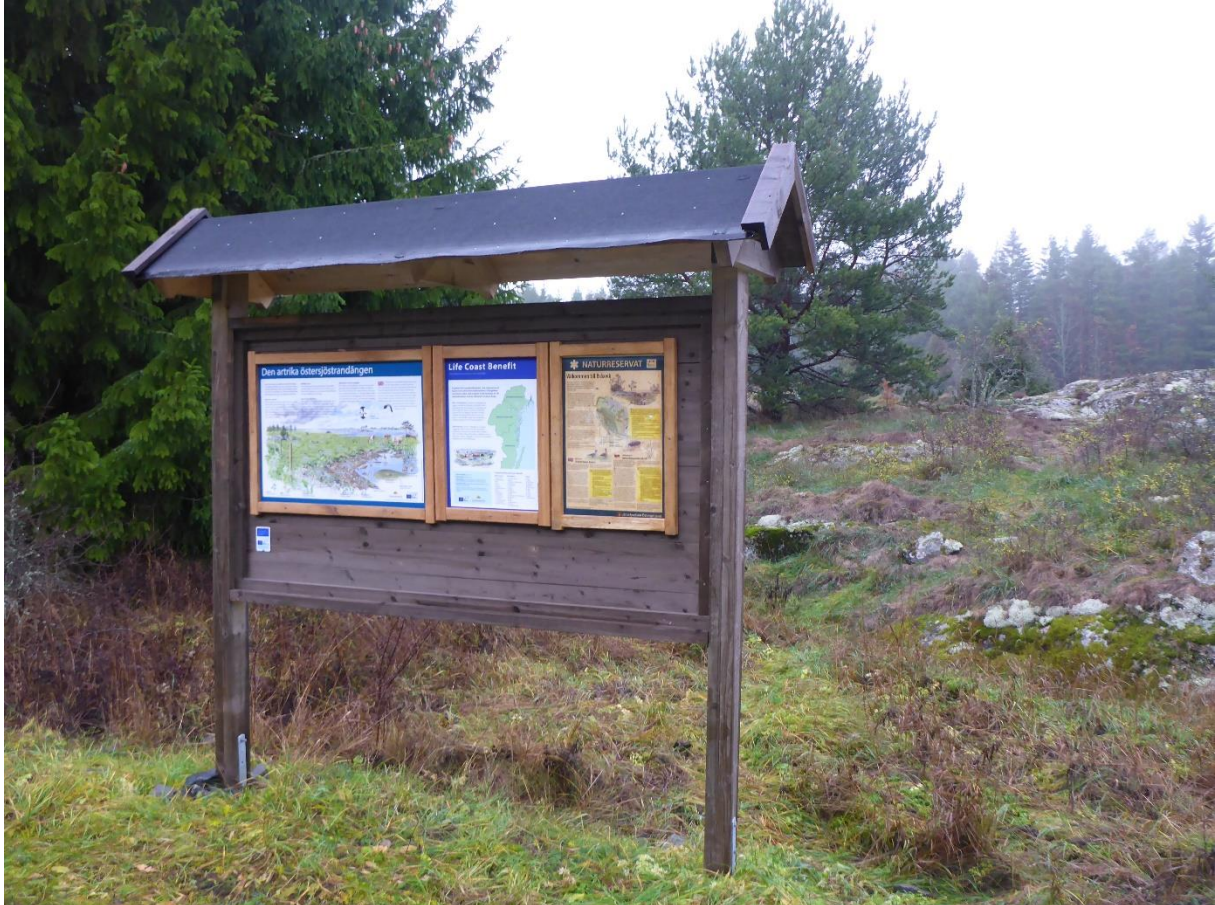
E2 Nytt skyltställ uppsatt vid parkeringen för reservatet. På skyltstället finns projektskylt och biotopskylt om östersjöstrandängar framtagna i projektet förutom den reservatsskylt som finns sedan tidigare. (E2_Bråxvik2_MLn.JPG)
