Bilder från Skärgårdsreservaten SE0220129

Delområde Ringsö

Action C1: Restaurering av betesmark

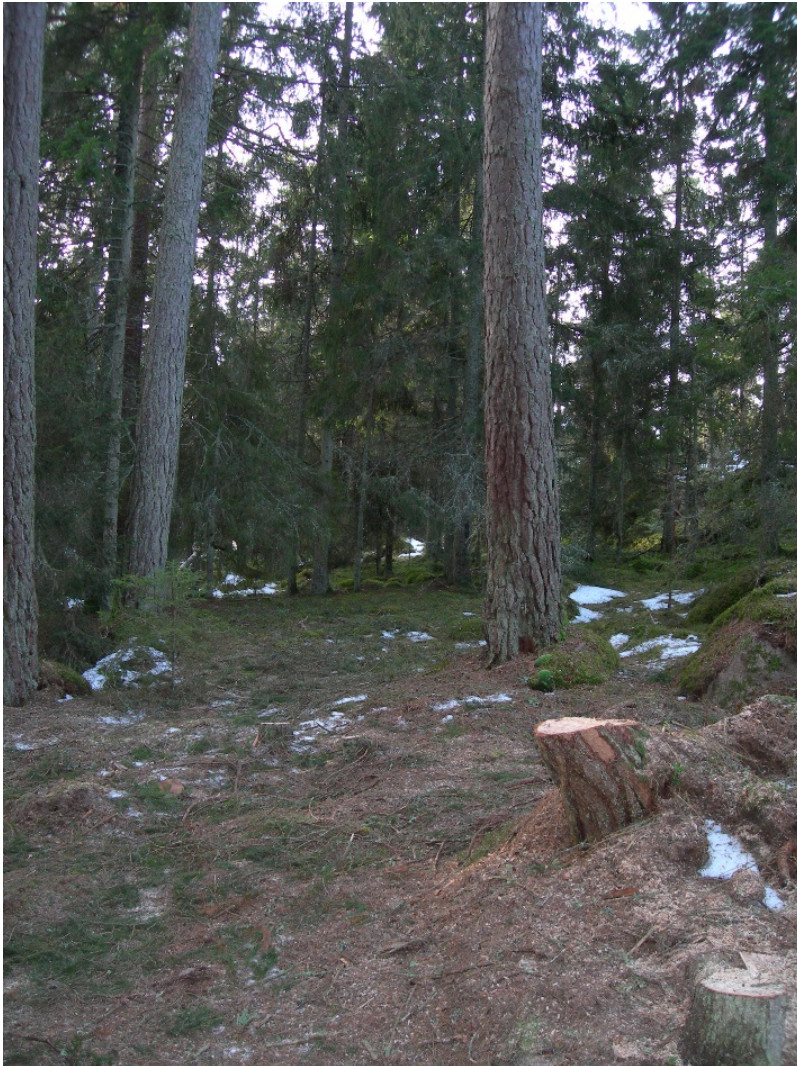
På Ringsö har en sandig betesmark restaurerats för att gynna sandlevande djur och växter. Gläntor har tillskapats och tallar har frihuggits. Marken är mer solexponerad än tidigare.

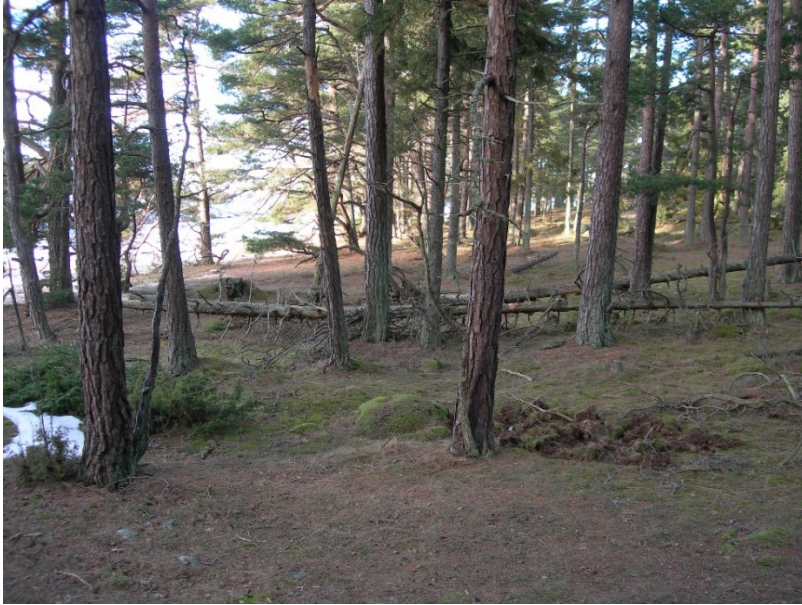
Intill Laxvarpet har ung tall tagits bort och solljus når marken.

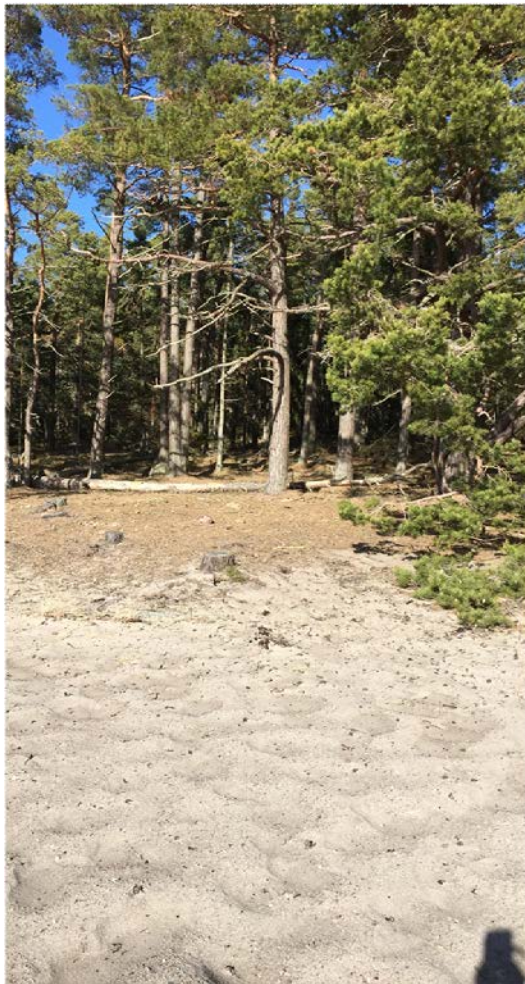
Vid Laxvarpet har ung tall tagits bort och sanden har blottlagts.

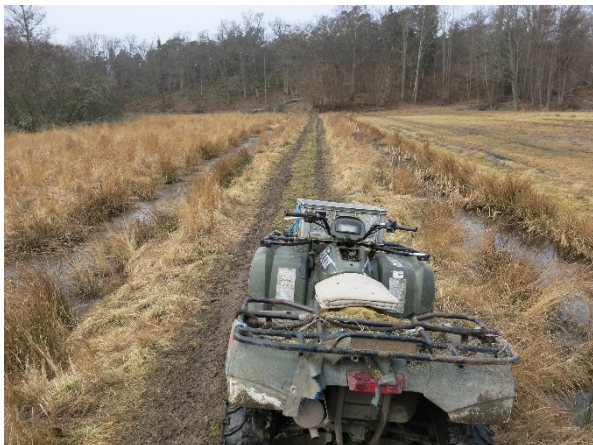
Väg före

De upprustade vägarna ska underlätta skötsel av skärgårdsjordbruk och göra reservaten mer tillgängliga för besökare. Vägarna är 3 meter bred med ett grövre bärlager på duk samt grunda diken.

På Ringsö blev det totalt ca 650 meter vägförbättring runt Träsket i söder samt ca 300 m partiellt lagad väg mellan Kullbo och Ringsö gård. Sammanlagt fyra vägtrummor grävdes ner.

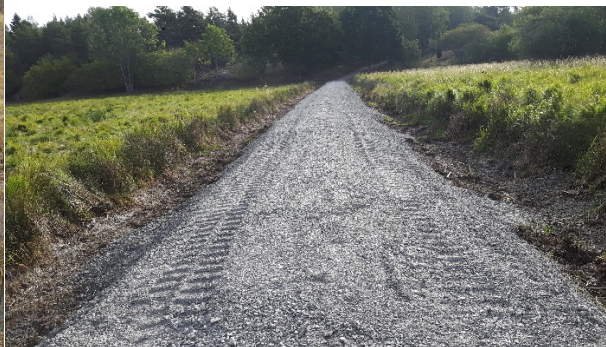
Väg efter

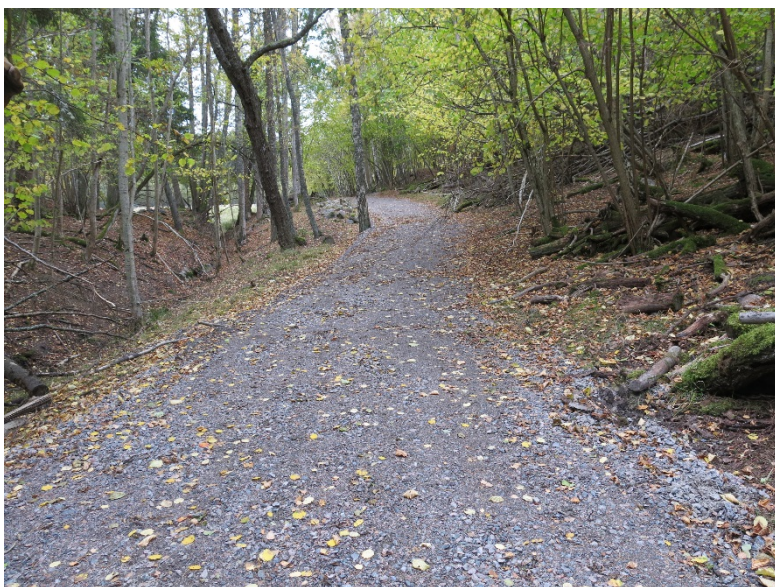
Vägen smälter in fint i landskapet

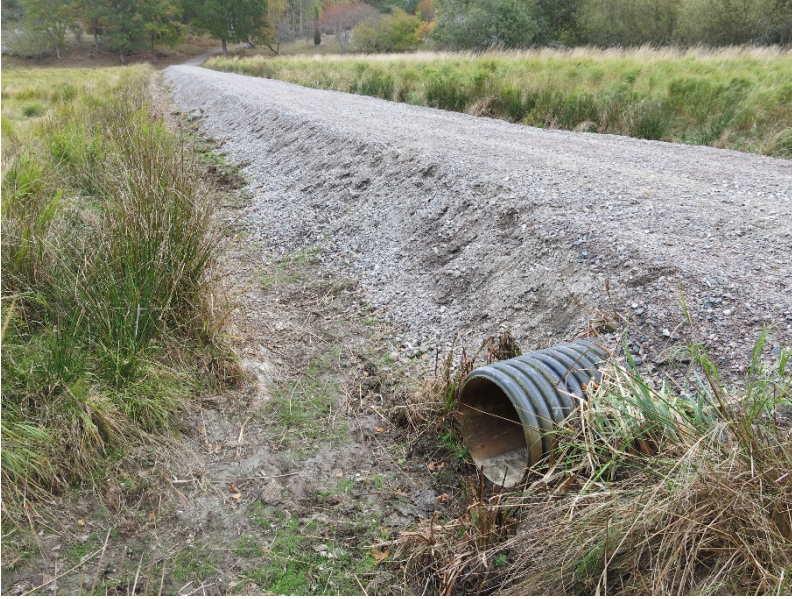
Vägtrumma.
